結晶片岩地域における長大切土のり面の挙動監視と対策工 Monitoring and Countermeasures for the Landslide of Big Cut-Off Slope composed of Crystalline Shist

本報告は、平成 28 年 2 月 13 日に開通した新東名高速道路の開通区間東端に位置する浜松 JCT 側における、愛知県と静岡県との県境地域で実施した長大切土のり面対策工について述べるものである。当該地は中央構造線の南側の三波川帯の地質構造に位置する。下り線側においては、この三波川帯の片理が発達した泥質片岩が主体的に分布しており、切土工事施工時のり面崩壊発生が懸念されていたため、事前に対策工法について調査検討し対策工を施した。動態観測による情報化施工にて切土を進めていく中で、工事一時中止を含む大きく 2 度の地山挙動・すべり面の変化が発生した。その経緯と地すべりの実態調査および対策工について報告する。

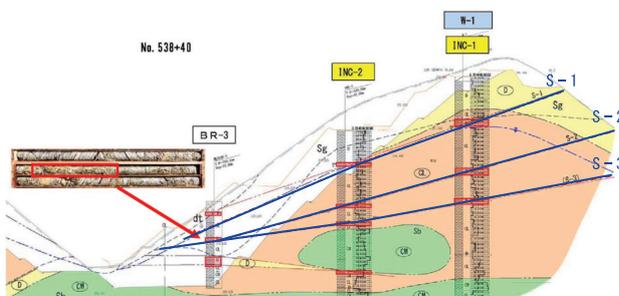
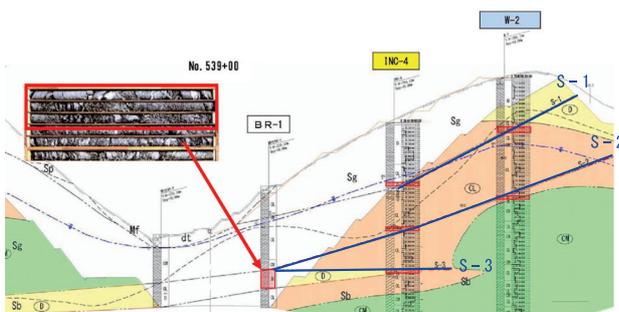
図-6 地質横断面図 (STA.538+40)

2 測線 4 本の追加調査ボーリングを行った結果、傾斜角 10 ～ 20° の流れ盤層状破碎帯が存在することが確認された。層状破碎帯を確認した位置を横断面図に投影し、流れ盤状の断層線 (S-1 ～ S-3) を推定した (図-6, 7)。

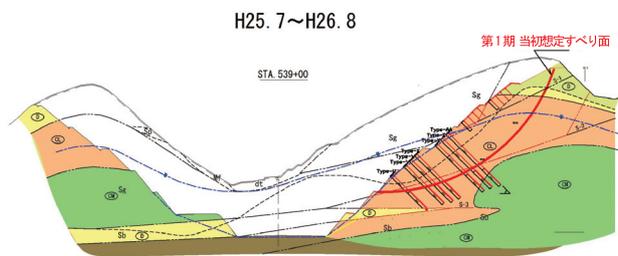
図-8 対策工断面図 (第1期施工)

層状破碎帯のサンプリング試料を用いて一面せん断試験を行い切土時の地山安定性を評価し、以下に示す設計条件を基に計画安全率 (Fs = 1.20) を満足する対策工 (グラウンドアンカー) の検討を行った。のり面安定性の評価は安定計算式に修正 Fellenius 法を用いて行った。3 測線の検討断面より、第 3 ～ 5 段目各のり面に 3 本 × 3 段 = 9 本のアンカーを配置することに決定した (表-1, 図-8)。

- ・設計アンカー力 Td = 800 kN/本以下
- ・切土のり面表面の地盤反力度 q = 300 kN/m² 以下

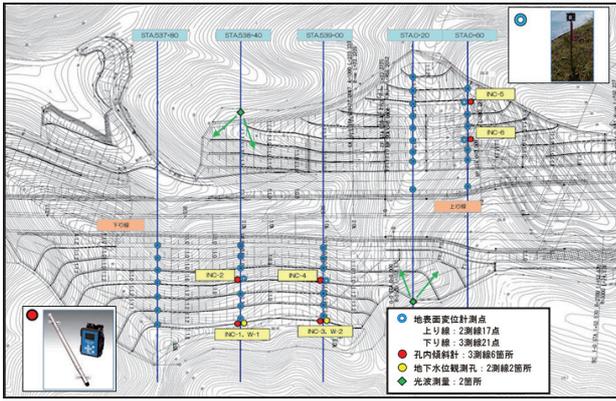
図-9 計測工位置図

切土施工時、豪雨・地震時の変状状況やその傾向 (大小すべりの予兆、部分的崩壊他) を把握し、次施工への考慮・対策工の検討に反映するため、下記の通り情報化施工による監視体制をとることとした (図-9)。

- ・地表面変位計測 5 測線 38 点
- ・孔内傾斜計 3 測線 6 孔
- ・地下水位観測孔 2 測線 2 孔
- ・アンカー荷重計 5 測線 32 基 (全数の 5%)

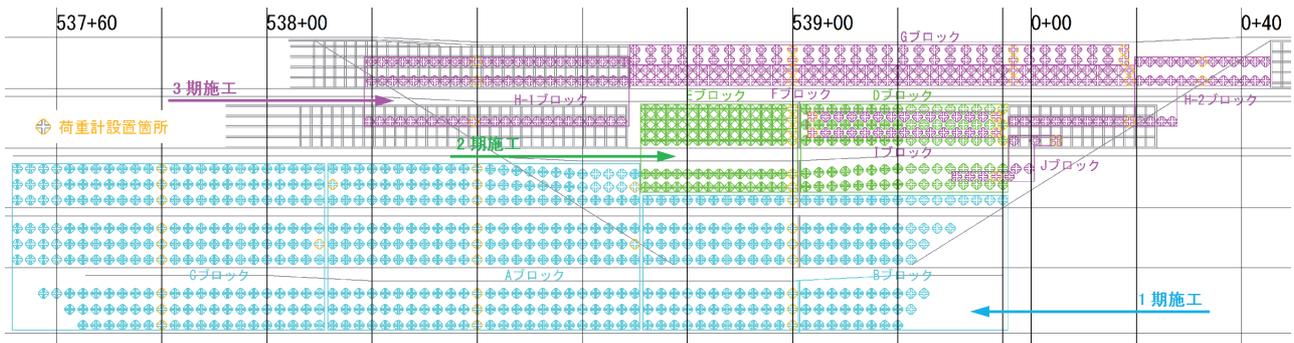
図-18 グラウンドアンカー配置図

路床までの掘削完了以降、第2期施工においてSTA.539+00を中心とする70m区間(D, Eブロック)に設置した荷重計の上昇が収まらず、Dブロックについては設計アンカー力(Td)を超過した(図-16, 17)。

そのため、リフトオフ試験によりブロック全体の傾向と範囲を確認し、荷重上昇の範囲をSTA.539+40付近(D

ブロック終点側)に絞り、除荷用の増し打ちアンカーを打設、全てのアンカー施工完了後に改めてリフトオフ試

験を行い、事前に定めた所定アンカー力 (Ta × 80%) を超過していた5本のアンカーについて除荷を行った。

以上の通り、工事一時中止を含む2度の地山挙動・すべり面の変化に遭遇したが、各々の段階で状況に応じた対策工を実施したことで、大きな地すべりもなく工事を完了することができた。実施したグラウンドアンカーの仕様と配置を表-4および図-18に示す。
