施工中のトンネルにおける貫通後の地下水位上昇によるトンネル水没防止対策の実績

辻岡 高志*
Takashi Tsujioka

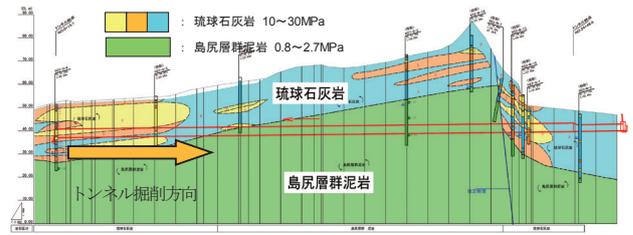
図-1 地質縦断面図

本トンネルの地質は、透水性の高い琉球石灰岩と不透水層である島尻層群泥岩から構成され（図-1）、終点側坑口はつば掘りされた原地表下に位置する（写真-1）。既往水位データを調べたところ、年々水位が上昇していることが分かり、多雨期には地下水が坑内に流入することを懸念した（図-2）。地下水が坑内に流入することで、以下の問題が生じる。
