突発湧水発生箇所空洞充填と減水工に関する報告

Report on reducing water levels and filling cavities in areas where sudden flooding occurs

本工事は、日田市と中津市を結ぶ地域高規格道路（日田山国道路 L=8.8 km）のうち、延長 1,558 m の避難坑を NATM 工法により施工するものである。突発湧水と切羽崩落の影響によりトンネル背面におよそ 10 m³ の空洞が形成された。長期的なトンネルの安定性を確保するため、空洞部の充填を行う必要があるが、空洞部には常に多量の湧水が流入している状態であった。空洞充填は、湧水による充填材の流出が懸念されたため、空洞部の充填を行うことは困難であった。湧水量の推移を 1 年近くモニタリングを行ったが、減少する傾向はみられなかったため、時間経過に伴う湧水量の減少は期待できないと判断した。そこで、止水系ウレタン注入材（以下、KOD-M と称す）によって空洞部に流入している湧水量の低減を図った減水工と、水中不分離性を有する可塑性グラウト材を用いた空洞充填工を実施した。本稿では、上記の大量湧水下での空洞充填の施工結果について報告する。

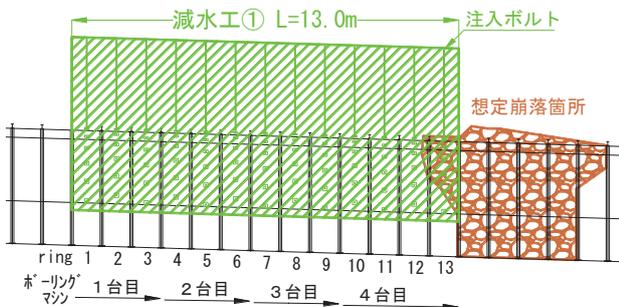
図-15 充填工・充填確認孔配置縦断面図

注入ボルト打設孔の削孔作業、注入作業は工程短縮のためロータリー式ボーリングマシン4台と注入ポンプ4台を導入し、4班体制にて施工を行った。減水工①の施工範囲の各断面には1~13 ring とナンバリングを行い、施工スペースが確保できるようそれぞれのボーリングマシンは1, 4, 7, 10 ring から坑口方向へ向かって施工を進めた(図-15参照)。また、隣り合う作業にて施工箇所が近接し注入材が逸走しないよう各作業場は離隔を取るよう計画した(図-16参照)。
