# H&V シールドによる地中シールド分岐計画および施工報告 Plan and construction report of underground junction from connected double circular shield

本工事は、北区赤羽駅西側地区の雨水排水能力を増強するために、2本の主要枝線を縦2連分岐型H&V泥水式シールド機を用いて築造するものである。上段シールド機（仕上がり内径φ2,800mm）と下段シールド機（仕上がり内径φ2,400mm）は、連結した状態で立坑から発進し、約450m地点で分岐し上機は赤羽駅へ下機は赤羽台2丁目に向けてそれぞれ掘進する。

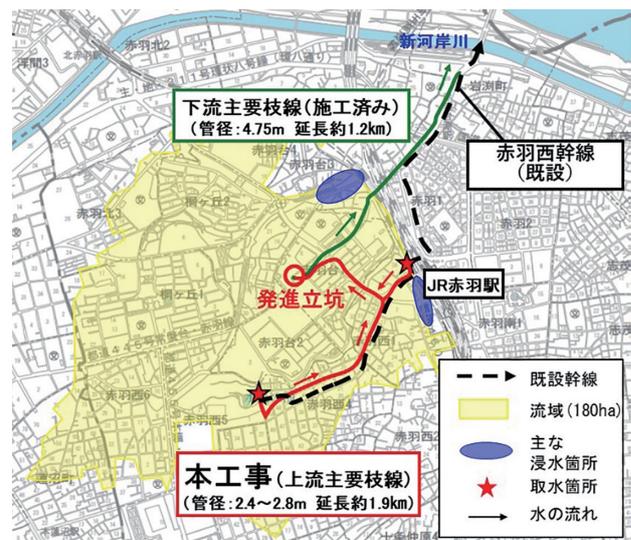
図一1 事業概要図

このため、本工事は、新たな管きょ（上流主要枝線）をH&Vシールド工法により築造し、既設幹線である赤羽西幹線の水位を下げることで50mm/h降雨に対し、浸水被害を低減することを目的としている。事業概要図を図一1に、工事概要を表一1に示す。

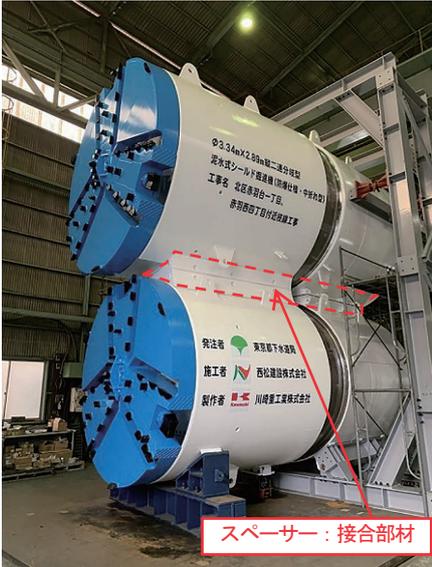
写真-1 縦二連分岐型 H&V シールド機

本工事で使用しているシールド機(写真-1)の概要および仕様を表-2および図-2に示す。縦二連分岐型泥水式シールド機は、上段シールド機と下段シールド機がそれぞれで独立しており、前胴と後胴を接合ピンおよびスパーサーで連結している。

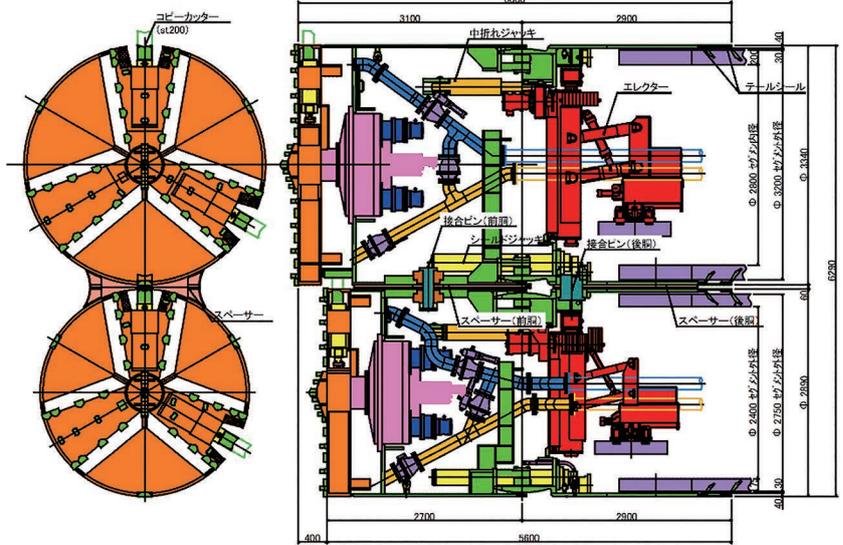
図-2 シールド機概要図

なお、H&V区間(縦二連区間)のセグメントは、それぞれ単独構造であり、一般部は二次覆工一体型のコンクリート中詰め鋼製セグメント、急曲線部は鋼製セグメントを使用する。上下段のセグメントの離隔は200mmである。

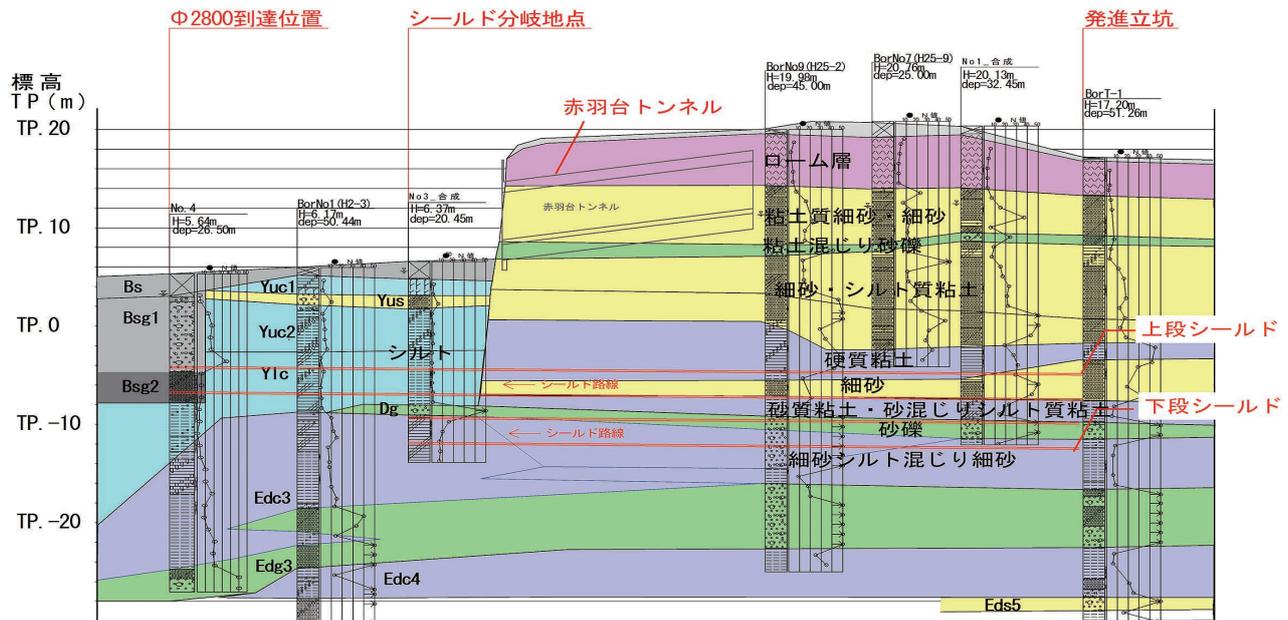
図-3 シールド地質縦断面図

上段シールド機の土被りは、10~25mで、掘削対象土質は発進部からN=15~50の非常に密な細砂、固結した硬質粘土が混じり、赤羽台トンネルを抜け、低地部に移

行するとN=0~1の非常に柔らかいシルトである。下段シールドの土被りは、14~29mで、掘削対象土質は発進部からN=7~23の細砂・シルト質粘土、砂礫、シルト質粘土である。図-3に地質縦断面図を示す。

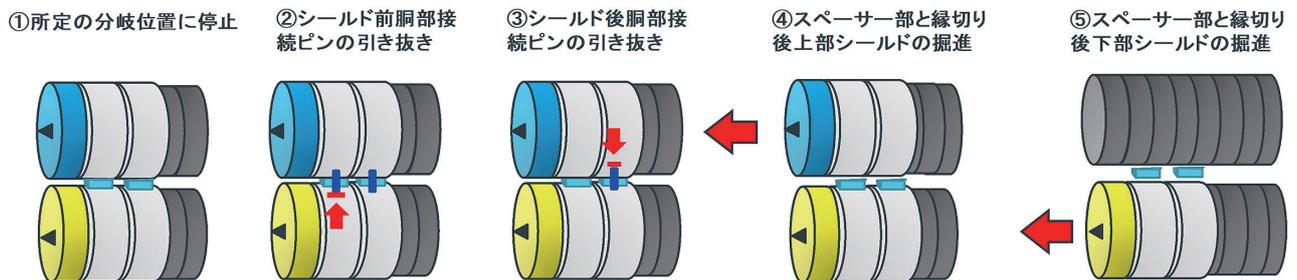
図-4 H&Vシールド地中分岐概略図

シールド機を所定位置で停止させ、高粘性可塑充填材をチャンバー内に充填させた後、接合ピン（写真-2, 3）を引抜き、スペーサーの取り外しを行う。地中分岐概要を図-4に示す。前胴ピン後胴ピンを引抜き後、上段シールド機とスペーサーとの縁切りを行い上段シールド機を発進させる。上段シールド機の推力の影響が分岐位置まで及ばなくなる距離に、裏込め材の強度発現までに推進する距離を加えた延長を掘進する。その後、下段シールド機とスペーサーを縁切りし、スペーサーは地中に残置したまま下段シールド機を発進させる。

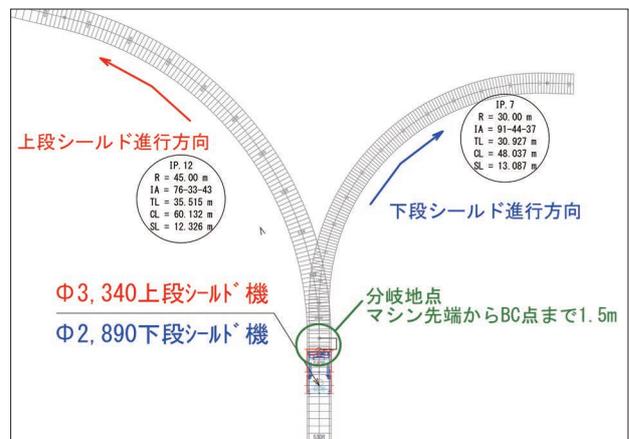
図-5 シールド機分岐当初計画位置

本工事で使用したH&Vシールド機は、上段シールド機と下段シールド機それぞれに中折れ装置が設けられている。分岐作業において、上下マシンの前胴・後胴がそれぞれピンにて接合されている特性上、ピンを引抜く際に相対中折れを0°にしなければならない。分岐位置に関しては、曲線区間の直前であり、曲線に進入するために中折れ装置を作動させるための距離が少ないことが課題であった。当初計画の分岐位置を図-5に示す。また、接続ピン引抜き時に少しでも競りおよび摩擦抵抗を減らすために、ローリング値を可能な限り0°で停止することが求められた。

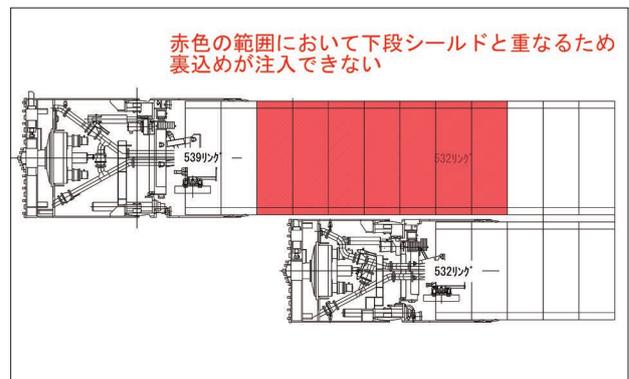
図-6 上段シールド機裏込め注入影響範囲

しかし、H&Vシールド機分岐後は、上段シールド機が先行して発進し、下段シールド機の影響範囲外まで掘進した後、下段シールド機を発進させる。そのため、分岐直後に上段シールド機から裏込め注入を行うと、下段シールド機が固められてしまう恐れがあった（図-6）。

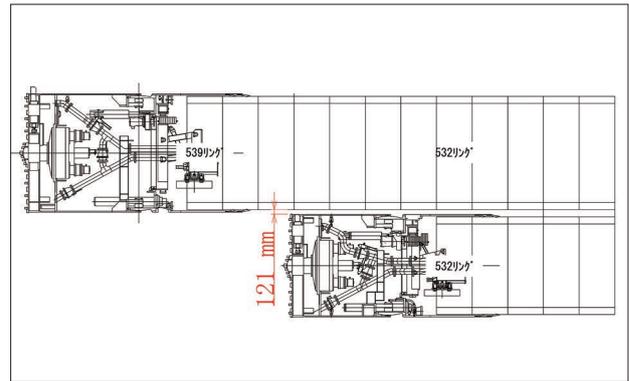
図-7 上下段シールド掘削時の位置関係

また、分岐後の下段シールド機掘進再開時は、設置後の上段管きょと近接施工となる。上下段シールド機的位置関係を図-7に示す。下段シールド機外周ビットと上段管きょの離隔は121mmであり、下段シールド機掘進再開時は、掘削時のセグメントとの接触、および上段既設管きょの沈下のリスクがあった。

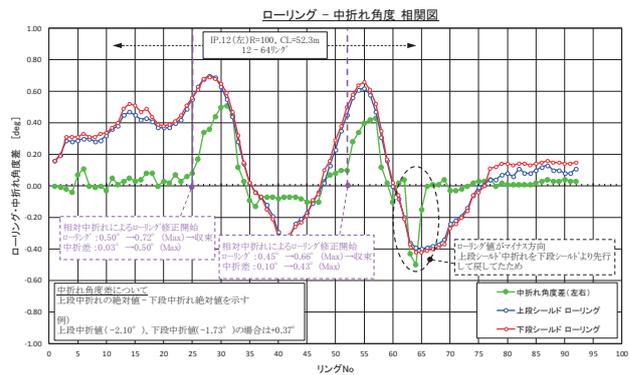
図-8 ローリング-相対中折れ角度相関図

姿勢制御に関して、ローリング制御は、カッター回転方向での修正を優先し、カッター回転では修正不能な場合は上段シールド機と下段シールド機の中折れに角度差をつけることにより、修正を行った。初期掘進時に得たローリングと上下段シールド機の相対中折れ角度の関係性を図-8に示す。初期掘進時において、2回ローリング値が0.60°を超過した。中折れによるローリング制御を行った結果、本シールド機では、相対中折れ角度を概ね0.4°よりも大きくするとローリングが修正方向に向かうことが確認できた。本掘進時においてもこのデータを活用し、ローリング値が大きくなった場合は、相対中折れ角度を0.4°として修正を行った。この対応により、中折れ角度0°、ローリング値を0°に近づけ所定位置まで掘進を行い分岐作業に取り掛かることができた。

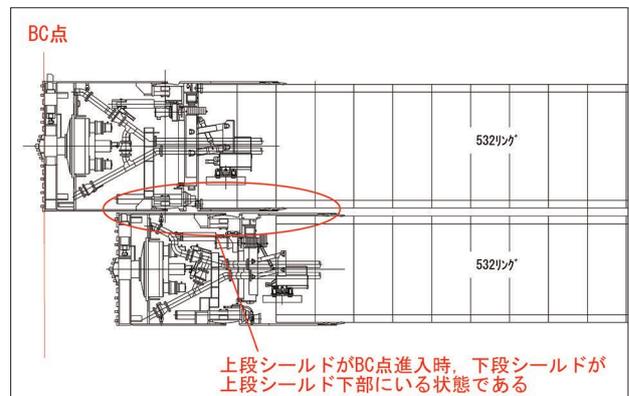
図-9 当初計画における分岐位置とBC点の関係

分岐位置が次の曲線区間に近い問題に対して、分岐位置の再検討を行った。図-9に示す通り、当初計画では曲線区間進入時に上段シールド機が下段シールド機上部に位置する状態となる。この状態では、上段シールド機を発進させることができない。曲線施工を行うためには、上段シールド機先行発進後、曲線区間進入時に下段シールド機が干渉しない位置で分岐を行う必要がある。図-10に示す通り、上段シールド機が曲線進入時に、完全に下段セグメントから切り離された位置（1機長分）に分岐位置を前倒することで、上段シールド機への干渉を防ぐこととした。

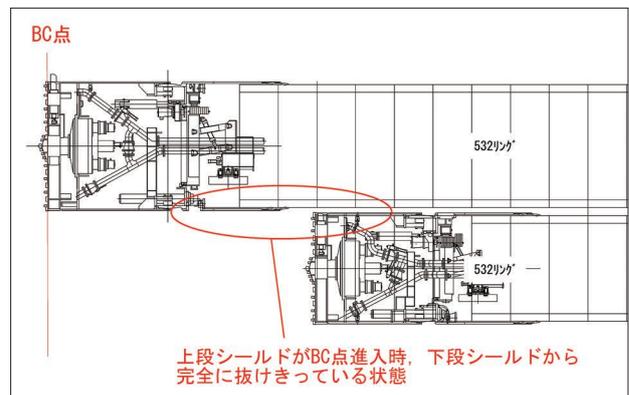
図-10 計画変更後の分岐位置とBC点の関係

ただし、分岐位置を前倒しにするリスクとして、下段シールド機掘進再開時に、上段管きょと近接しての施工距離が長くなることがあげられる。本工事では、上段の先行施工した管きょへの影響を抑制するため、上段セグメントの計測、および下段シールド機掘進時のデータ管理の徹底を行った。結果に関しては、4-3項で示す。

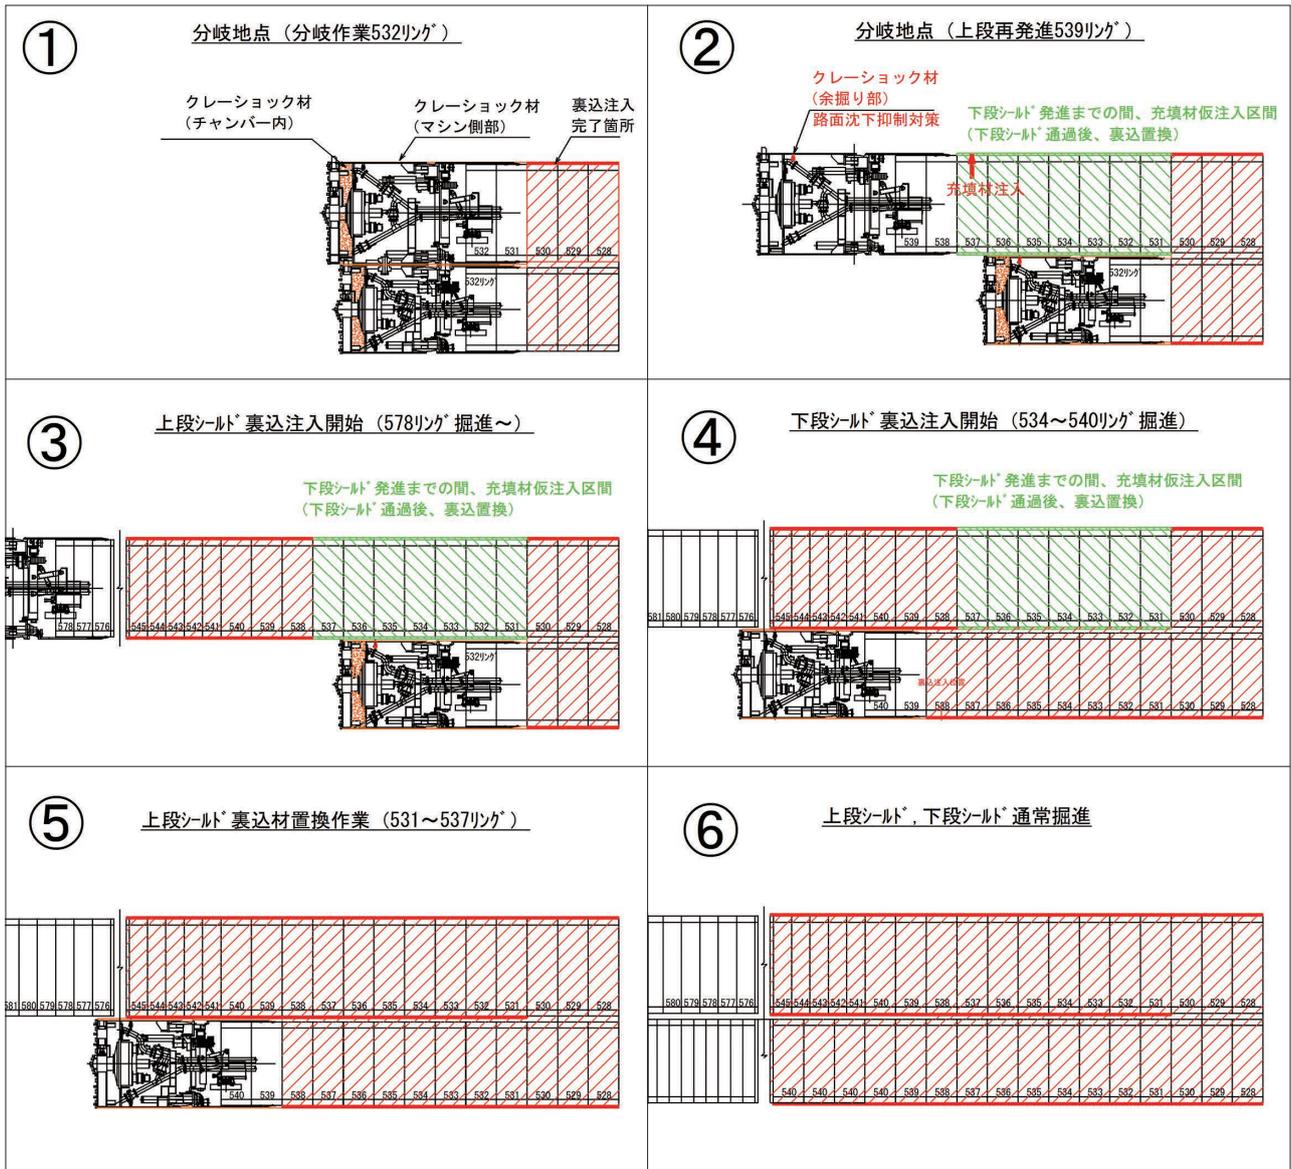
図-11 裏込め材・充填材注入ステップ図

本工事では、沈下抑制対策としてマシン機内より余掘り箇所を高粘性可塑充填材を注入し地山崩壊、沈下抑制を図った。また、分岐後上段シールド機が先行して発進する際、上段シールド機の裏込め材により下段シールド機周りを固めてしまう可能性がある範囲に、裏込め材の代わりに高粘性可塑充填材を注入した。下段シールド機が発進した後、上段セグメントの当該範囲に、セグメント内から裏込め材を注入し固化させた。施工ステップを図-11に示す。

裏込め材の代わりとして、高粘性可塑充填材を注入した箇所の周辺においては、2回/日の地表面の沈下測量にて沈下量の確認を行った。測点は、シールド路線中心点および左右地点に20mごとの観測点を設けた。分岐地点に関しては、10mごとに観測点を増設計測を実施した。分岐地点箇所の最大沈下量は2mmとなり、管理基準を満たすことが出来た。

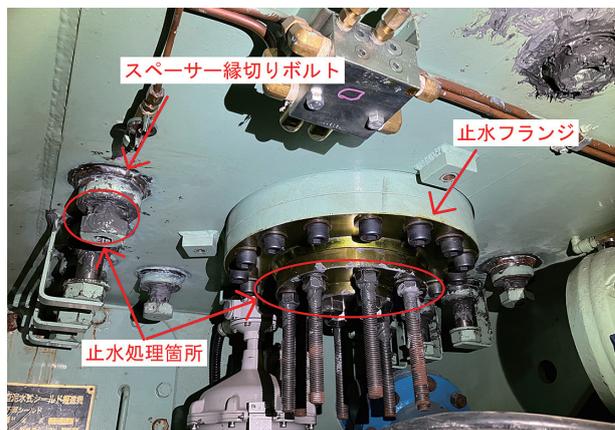
写真-4 止水フランジ止水状況

分岐作業で用いたスペーサー縁切りボルト、止水フランジ箇所は、ねじ山からの漏水の恐れがあったため、止水処理を施し、機内への地下水の流入を防いだ。止水フランジの止水処理状況を写真-4に示す。

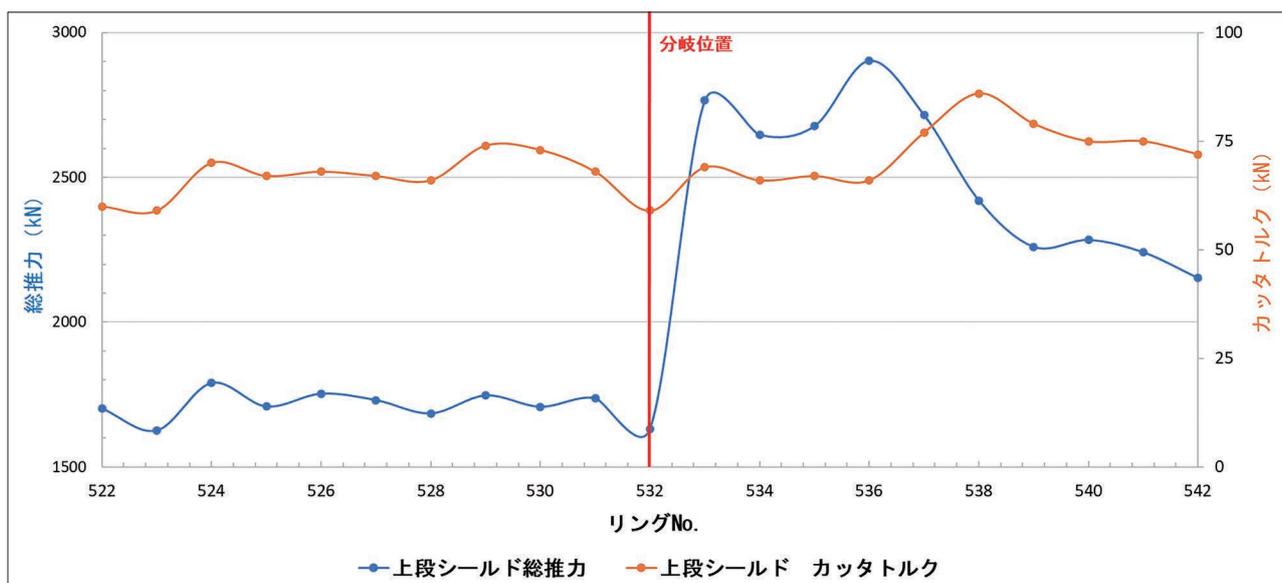
図-12 上段シールド機分岐前後 総推力・カットトルク推移

分岐後の再掘進において、接続ピンの引抜き不足、スペーサーの縁切りが出来ているかを機内と掘進時のデータにて確認を行った。上下段シールド機の分岐前後の総推力・カットトルクの推移を図-12, 13に示す。また、表-3に分岐前後の推力の変化を示す。

掘進データに関して、上段シールド機のデータを比較すると、カットトルクに関しては、分岐前後において、著しい変化は見受けられなかった。総推力に関して、分岐直後は上昇したが、下段シールド機と完全に分離する位置まで掘進すると値は下がり安定した。分岐直後の推力増加は、上段シールド機とスペーサーの摩擦抵抗の影響が考えられる。また、推力安定後でも分岐前より総推力が上がっているのは、上下段一体での掘進時に上段シールド機の重量を下段シールド機で支持しているため、上段シールド機と地盤との摩擦力が低く抑えられているためと推察する。

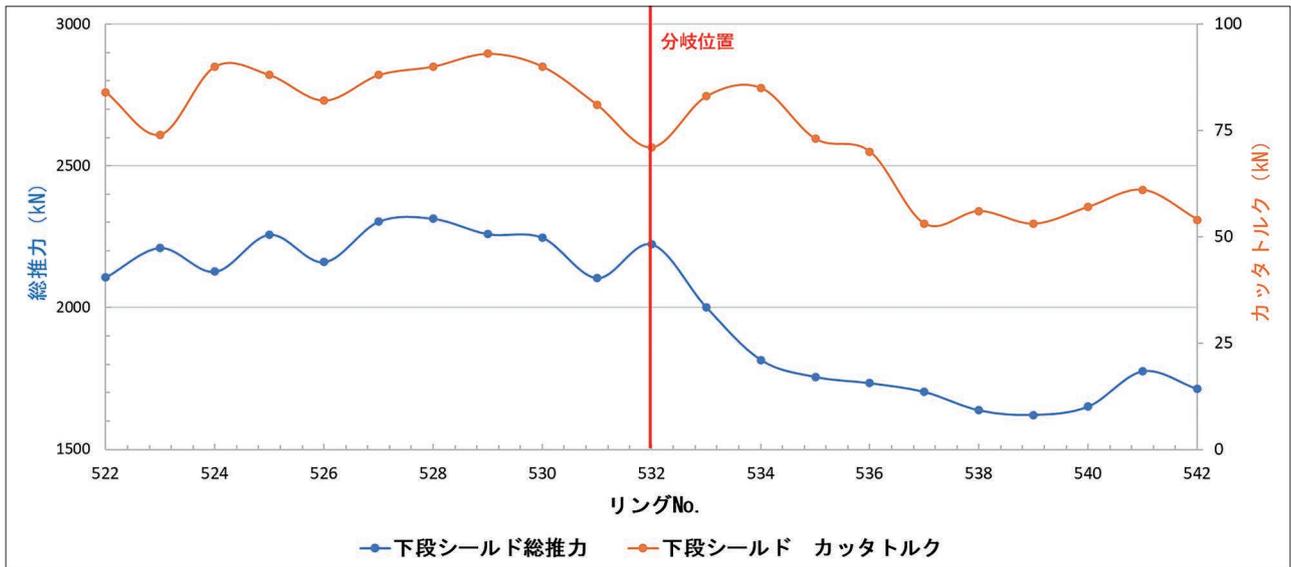
図一13 下段シールド機分岐前後 総推力・カッタートルク推移

下段シールド機の分岐前後の総推力を比べると、2000 kN 以上かかっていたものが、分岐後においては、

1700 kN 程度に低下している。地層の違いもあるだろうが、上段シールド機重量による摩擦力がなくなったためと推察する。

懸念していた下段シールド機掘進再開時のカットトルクに関しても、分岐前よりも値は小さくなり、上段の既設管きょとの接触は見受けられなかった。
