多量湧水地盤での地下躯体施工

1. はじめに

(仮称)ホーユウリゾート山中湖新築工事において、富士山噴火時の火山灰である透水性が極めて大きいスコリア (Table 1 参照) の水積した山中湖畔で、地下を有する建物の施工を行った。以下に本工事における杭打設、山留、水替え、掘削についてその施工概要を報告する。

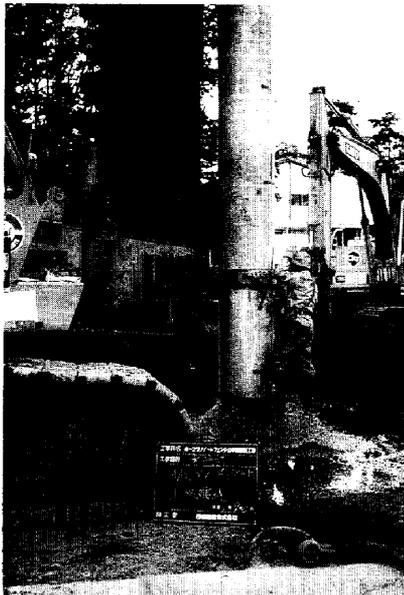
Photo 1 杭打設時の泥水排出状況

少化および杭建込み時における孔内泥水の抜き取りについて検討を行った。まず、前者の対策として削孔内にエアリフト用の配管を挿入し、エアリフトにより泥水を減少させ杭を建込み、次に後者の対策としてオーガーの削孔径を杭径より若干大きくし建込み時に杭周囲の隙間から泥水を逃がすようにした (Photo 1)。以上の結果、所定の深さまで杭を建込むことができ、リバウンド量も少なくなり打撃による杭耐力の確認を行うことができた。

杭はPHC既製杭のオーガー併用油圧ハンマー打撃工法が設計仕様で、杭径500～600φ、杭長18m×335本をこれに基づき施工した。まず、試験杭として従来通りのオーガー先掘り、杭建込み、油圧ハンマー打撃の順で試験施工してみたが、先端がオーガー先掘り深さまで到達しないうちに貫入しなくなった。この原因検討の結果、スコリア層の間にシルトが含まれておりGL-3.5m以深は全て水のため、削孔内に高濃度の泥水層ができ、これがクッションの役目をしてリバウンド量が大きくなり打撃不能になったと考えられた。そこで、孔内の泥水の減

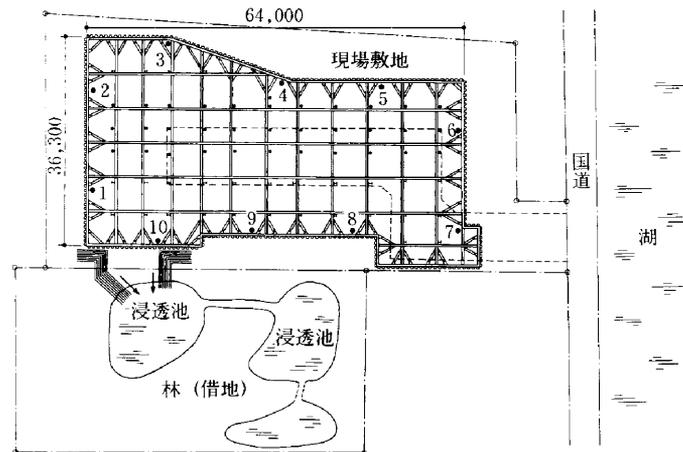
Fig.1 ディープウェル排水計画図

地下水の排水工法はディープウェル工法を採用した。当初シートパイルと地下躯体の間に約20m間隔で8箇所のディープウェルを検討したが、スコリア層の透水性、シートパイルの止水性を考慮し10箇所に設定した (Fig. 1 参照)。ポンプの位置はシートパイルの根入れより5m高いGL-14mとした。揚水される地下水は飲料に適するほど清澄なものであったが、ディープウェル工法を採用した場合、その排水場所が問題となる。排水処理の方法として、①下水道等への放流、②リチャージ井、③場外への自然浸透処理が考えられたが、①の下水道等設備は存在せず、②のリチャージ井はその位置的に近隣の
