室内プールにおける鋼材の防錆対策

The Consideration on taking measure against the Corrosion of Metals at Indoor Swimming Pools

本報告は、世田谷区立千歳温水プール改築工事で検討した室内プール空間での各種鋼材類の防錆対策に関するものである。室内プール空間は年間を通して常時高湿度環境にあるうえ、プール水の消毒を目的に常に一定量以上の塩素が残留するよう滅菌剤が混入されるため、普通鋼のみならずアルミニウムやステンレス鋼まで非常に腐食されやすい厳しい環境にある。

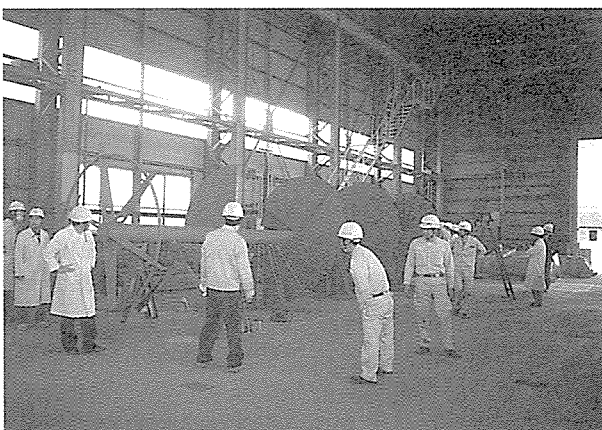
写真-1 螺旋階段（封孔処理完了状況）

亜鉛付着量 $550\text{g}/\text{m}^2$ 以上(HDZ-55)の溶融亜鉛めっきは非常に高い防錆性を長期間保持するため、苛酷な室内プール環境に適しているが、螺旋階段支柱に関しては以下の理由によりHDZ-55と同等の防錆性能を持つ亜鉛溶射が良いと判断し、改善仕様を採用した(写真-1)。

- ①螺旋階段は一体ではめっき槽に入らない形状であるため、数ブロックに分割してめっきを行うことになる。分割すると溶接ジョイントが生じて溶接部が防錆上の弱点になりやすい。亜鉛溶射であれば一体化したものの表面処理が可能である。
- ②螺旋階段の鉄骨部材には部分的に板厚の薄い部位もあるため、めっき処理による残留ひずみが生じる危険性がある。亜鉛溶射であれば鋼材にはほとんど熱が加わらないためひずみは発生しない。
- ③溶融亜鉛めっきではどうしてもダレが生じて美観を損なう危険性があるが、亜鉛溶射であれば比較的均質な表面が得られ、良好な仕上がりが得られる。また塗膜との付着性に関しても、めっき面より亜鉛溶射面の方が安定している。
- ④亜鉛溶射を採用する場合には原設計仕様の亜鉛めっきHDZ-55の膜厚 $80\mu\text{m}$ 以上よりも厚い膜厚($120\mu\text{m}$ 以上)の仕様とすることで、原設計仕様よりも高い防錆性を確保した。

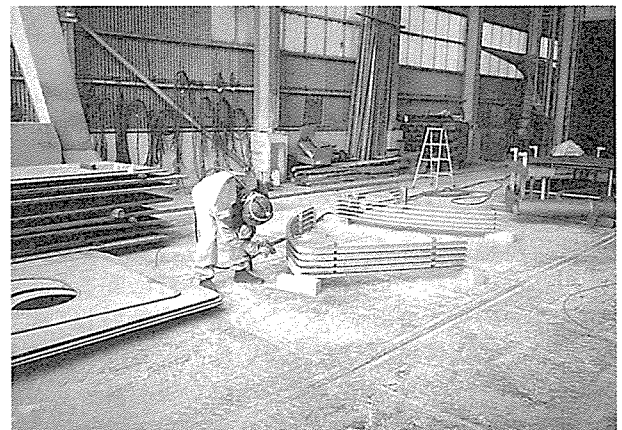
写真-2 亜鉛溶射作業

原設計仕様はステンレスヘアライン仕上げであるが、踏み板は以下の理由により支柱鋼材と同様の亜鉛溶射のうねポリウレタン樹脂塗料とする改善仕様を採用し、その他の部材は以下の理由によりステンレスに塗装を施す改善仕様を採用した(写真-2)。
