# 地下鉄営業線直上における開削トンネル工事に関する報告

## The Report of The Construction Cut & Cover Tunnel Just above The Railway Tunnel Under Operation

### 要 約

地下鉄営業線トンネル（ボックスカルバート）直上を開削工法により掘削・構築するトンネル工事において、掘削に伴う地盤のリバウンドによる地下鉄営業線トンネルへの影響が懸念された。当該工事においては、予測変位値を基にした各施工ステップにおける施工管理値を設定した後、計測変位値を基にして、適宜、対策工を見直す観測施工を実施した。さらに、土留め壁欠損部に実施した地盤改良工施工時に地下鉄営業線トンネルへ与える影響を極力小さくするため、厳重な施工管理を行った。本書は、当該工事における観測施工および施工管理手法について報告するものである。

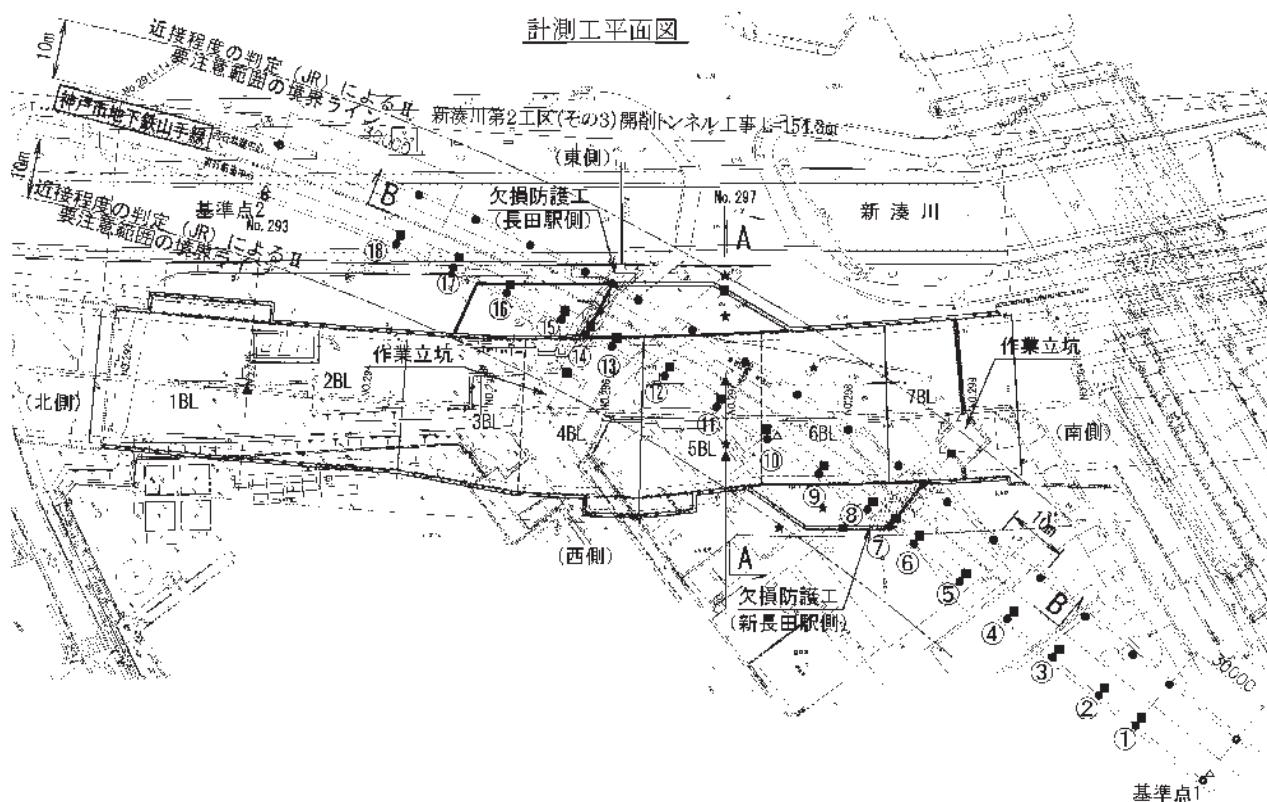
図-1 平面図

既設営業線躯体内部に水盛式沈下計、傾斜計、及び温度計を設置し、最寄りの新長田駅に設置したパソコンを通して、現場事務所のパソコンでリアルタイムに既設営業線の変状を計測している（図-1～3、表-1）。

3 BL）と近接施工部（4～7 BL）に区分して施工協議等を行っている。近接施工部は、既設営業線軸体下端からの主崩壊角線で囲まれた範囲（=既設営業線軸体側壁から10mの範囲）としている（図-1）。なお、近接施工協議の関係より一般部を先行施工し、近接施工部の施工に着手したのは一般部の施工開始より6ヶ月後であった。

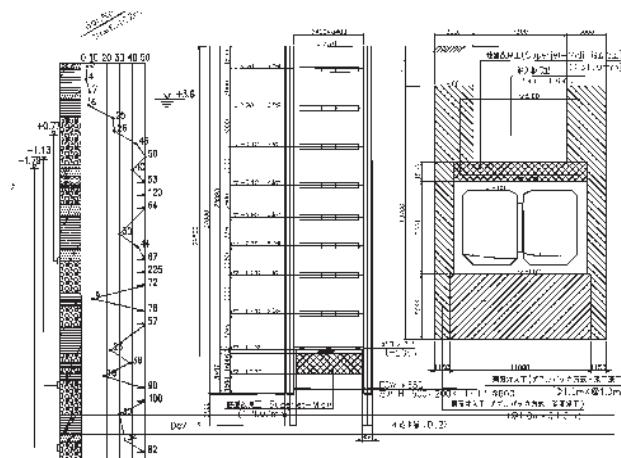
図-5 欠損防護工断面と作業立坑

図-5に示すように、既設営業線躯体上部を高压噴射

攪拌工法 (SJM 工法) で施工し、側部を薬液注入工法 (二重管ダブルパッカー方式) で地上から鉛直方向に施工した。その後、下部を薬液注入工法 (二重管ダブルパッカー方式) で作業立坑から水平方向に施工した。

欠損防護工は2箇所（長田駅側、新長田駅側）存在しており、長田駅側から施工を行った。施工順序として、既設営業線軸体上部および側部は、地上から鉛直施工により地盤改良を行い、既設営業線軸体下部は、近接に作業立坑を設けて、作業立坑内から水平施工により地盤改良を行った。

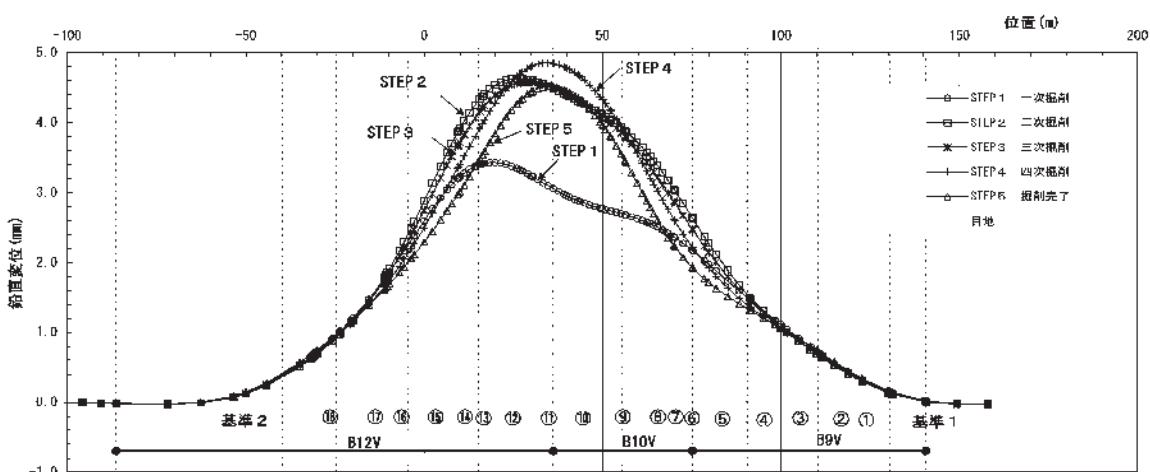
図-4 FEM 逐次解析結果（長田駅側の薬注施工実績をフィードバック）

既設営業線躯体の変状（リバウンド）対策は、原設計思想と同様に①施工基面の盤下げ、②土留め壁締切り内部の地下水位低下を基本思想とした。図-4に長田駅側の施工実績をフィードバックしたFEM 逐次解析の結果、表-2に当該工事における新長田側施工時からの各施工ステップにおける施工管理値を示す。

後日施工する新長田駅側に関しては、長田駅側での施工実績（注入圧と躯体変状の関係等）を考慮して、FEM 逐次解析を行い、各施工ステップにおける施工管理値を設定することとした。

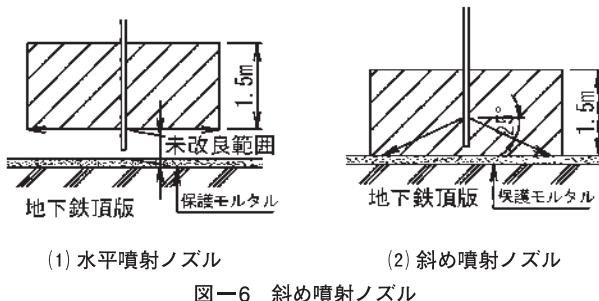
図-6 斜め噴射ノズル

止水目的から、上部地盤改良は、既設営業線躯体頂版に接した未改良部分のない改良体を造成する必要があった。通常の水平方向のノズルでは、噴射孔からノズル先端までの間に未改良層が形成され、止水目的を成さない可能性がある。そのため、斜めの噴射ノズル (図-6) を使用して、頂版に接した改良体を造成する施工計画と
