# 超短工期大規模太陽光 発電設備の設置報告

## 2. 工事概要

## 3. 太陽光発電設備設置工事概要

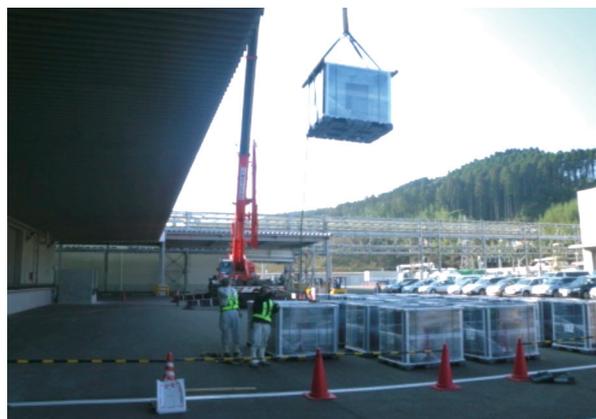
写真二 稼働工場内での太陽光パネル荷揚げ状況

稼働中の太陽電池製造工場敷地内で生産された太陽光パネルを場内運搬し、クレーンにて揚重するため、通行止めが出来ないエリアや狭いエリアでの作業に限定された。また、客先物流業者がパネルを仮置き場まで運搬し、仮置きするため、配置計画、荷受場所、受入枚数、仮置き位置、設置枚数、運搬日等の調整を客先及び客先物流会社と事前に十分行う必要があった。

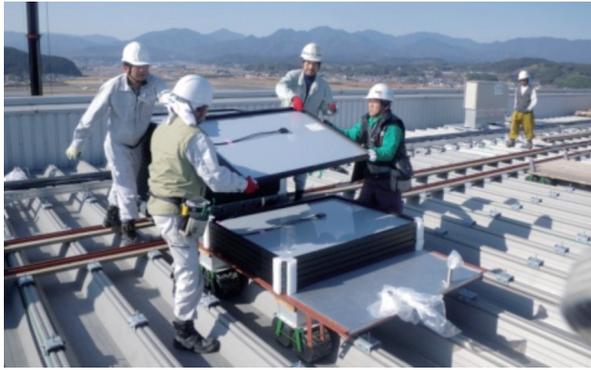
写真一三 パネル水平移送状況

これら全てを勘案した計画が求められた。協力業者を交え打合せを行なった結果、屋根にレールを敷き、専用の台車を製作することが最も簡易的で低コストであると判断し、採用した。レールの敷かれた台車の上で荷受けを行なうことにより、折板屋根上で容易に水平移動することが可能となった。直交方向へは別の台車に乗せ換え、設置位置への移動もスムーズに行うことが出来た。

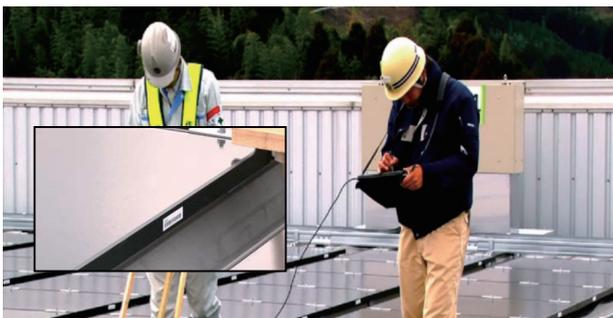
写真一四 パネル機器番号記録状況

当初の施工手順としては、2 人 1 組で 1 人が番号を読み上げ、もう 1 人が読み上げられた番号を台帳に書き込んでいた。単純作業ではあるが、15,400 枚あれば相当な時間と労力を費やすため、間違いが生じる可能性があることが懸念された。そこで、パネルの 2 次元バーコードを読み取ることで、事前に準備した台帳にインプットするという管理とした。その結果、最終的に間違いもなく、客先の品質管理要求に応えることが出来た。

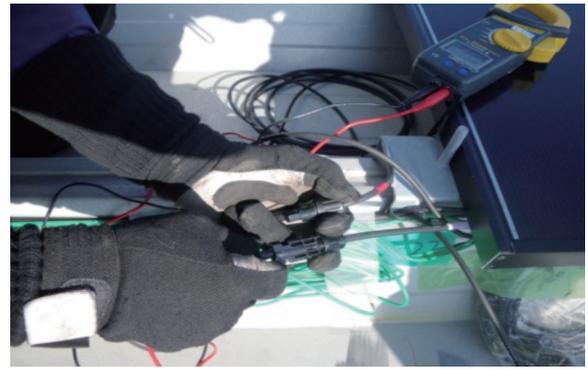
写真一五 テスターによる測定状況

検討の結果、1 スtrings といわれる一群 (パネル複数枚 1 組) をデジタル式テスターによって測定し、電圧が既定値以上であることの確認を行うことにより、接続ミスや不具合箇所を早期に発見出来た。また、既定値に満たないものがあれば、その都度、原因を究明し是正した。その結果、大幅な手戻りも無く、客先の品質管理要求に応えることが出来た。

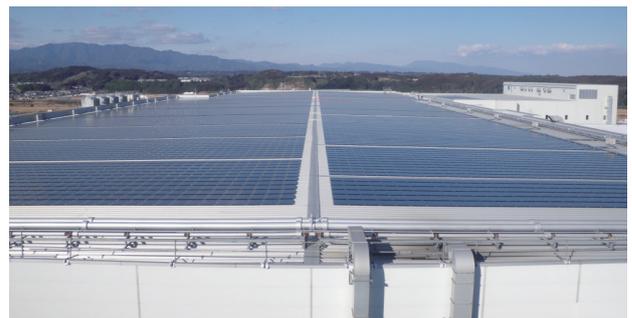
写真一六 2MW 太陽発電システム設置完了状況
