# 地下ダム工事における SMW 止水壁の施工管理

## Construction and management of the SMW method on the subsurface dam construction

### 要 約

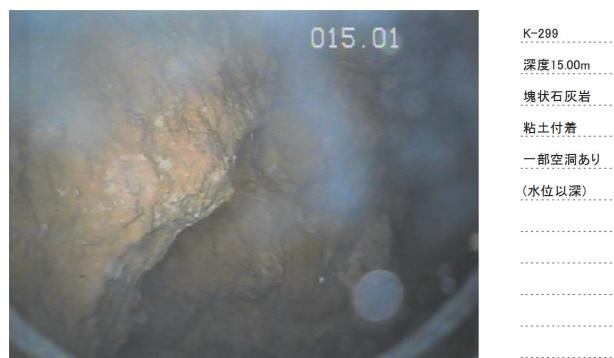
写真-3 ボアホールカメラ画像 (K-299)

ボアホールカメラ調査においても写真-3 に示すよう

に小さな空洞・空隙が認められたものの、施工に影響する大きな空洞は発見されなかった。削孔データで軟質部と判定した区間については礫状石灰岩・粘土付着といった地質状況であることを確認した。これより、ケーシング削孔の範囲（0～20 m）における軟質部や空洞の規模は総じて小さく、その影響は小さいことが推定された。
