画像評価支援システム「N-IESS（エヌイース）」の開発 Development of image evaluation support system “N-IESS”

我彦 聡志*	佐々木 孝幸**
Satoshi Wabiko	Takayuki Sasaki
豊田 守***	小島 尚人****
Mamoru Toyoda	Hirohito Kojima

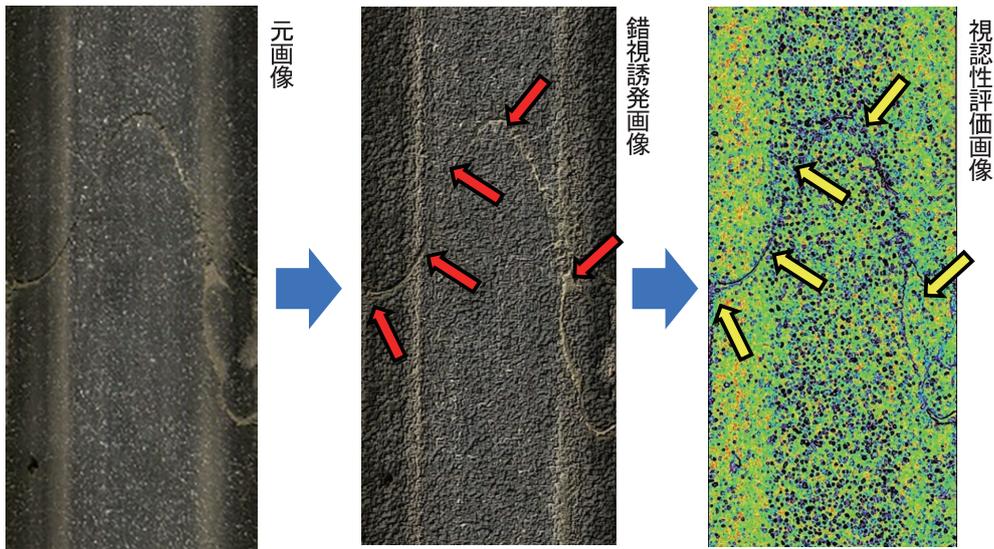
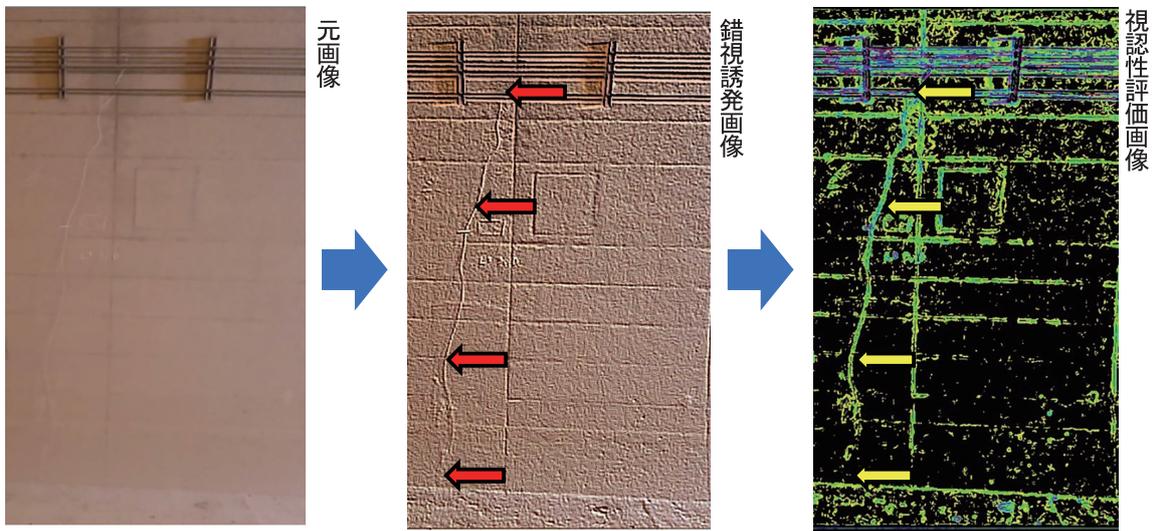
図一1 N-IESS による画像解析例

(ボアホールカメラによる孔壁展開画像)

(覆工コンクリートひび割れ調査画像)

本システムは、さまざまな電子デバイスで撮影された画像の陰影や凹凸等の画像内の特徴を強調処理するもので、東京理科大学の小島教授によって開発されたVIS¹⁾と呼ばれる画像処理法を採用している（図-1）。処理前後の画像をパソコンの画面上で確認しながら画像内特徴の強調処理を自由に設定でき、画像を用いた調査での対象物の評価において、最適な処理画像を記録として保存することが可能である。

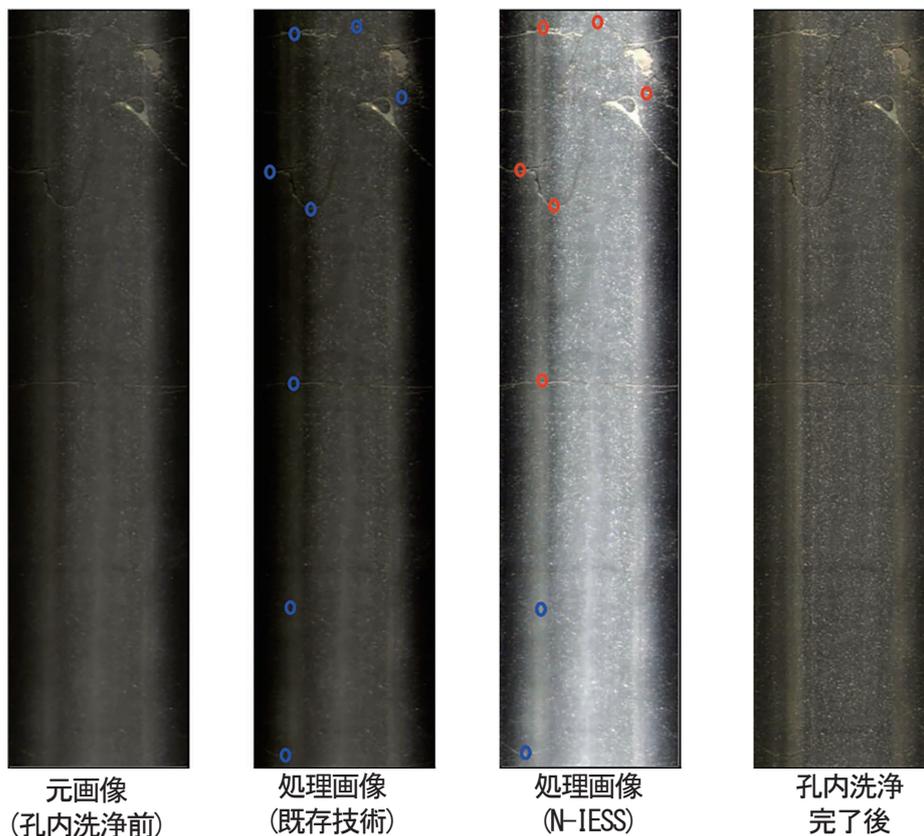
・ 凡例

- : 画像処理により検出可能となった割れ目
- : 孔内洗浄完了後に検出可能となった割れ目

検証試験の結果、ボアホールカメラ撮影による基礎岩盤の調査に当該システムを適用した場合、削孔水の濁りによる不鮮明画像でも従来比で平均 50% 以上割れ目判定性が向上することを確認した（図-4、表-1）。なお、濁りが強く画像に割れ目が全く写っていない場合（中-1、強）を除き、比較的強い濁りのある不鮮明な画像に対しても、既存技術に対する本システムの優位性が認められる結果となった。
