# 支持層傾斜地盤への既製杭施工と厳冬豪雪地でのコンクリート打設

## Construction of Precast Pile on Sloping Bearing Stratum and Casting of Concrete in Severe Winter Snow Area

本稿は、浄水場建設において、支持層傾斜地盤への既製杭施工と寒冷地でのコンクリート打設についてまとめたものある。既製杭施工は、工程遅延の要因となる杭長の変更に伴う建築確認申請変更協議と杭頭補強筋設置について検討し、①追加調査ボーリングと3次元CADの活用で杭長変更なく施工したこと、②EPSを杭内部に設置した状態で既製杭施工したことにより、工程遅延せず施工することができた。コンクリート打設については、冬季期間の養生上屋、給熱養生について詳細な検討を行い、適切にコンクリートの品質管理することができた。温度ひび割れ対策として、ひび割れ誘発目地と水槽部の下部にハイパーネットを設置してひび割れ抑制に努めたが、幅0.2mm以上のひび割れが発生したため、ひび割れ補修を実施している。

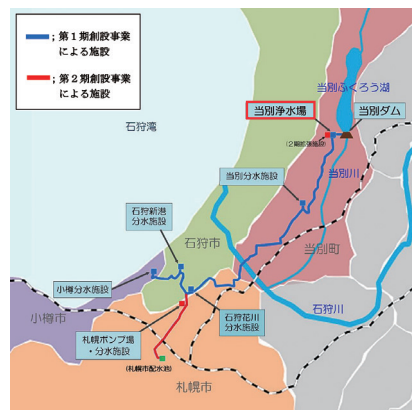
図一1 事業概要<sup>1)</sup>

本工事は、北海道石狩郡当別町にある当別浄水場地内において、札幌市へ浄水を配水するための浄水処理施設新設工事である（図一1）。当別町は北海道の日本海側に位置し、山々に囲まれた立地で降雪量が多く、特別豪雪地域に指定されており、年間降雪量は600cmを超える。最低気温は $-20^{\circ}\text{C}$ まで下がり、1～2月の日平均気温は $-5^{\circ}\text{C}$ ほどになる。本稿では、浄水処理施設建設にあたり、支持層傾斜地盤への既製杭施工と冬季期間の躯体構築における寒中コンクリートについての課題と工夫をまとめたものである。

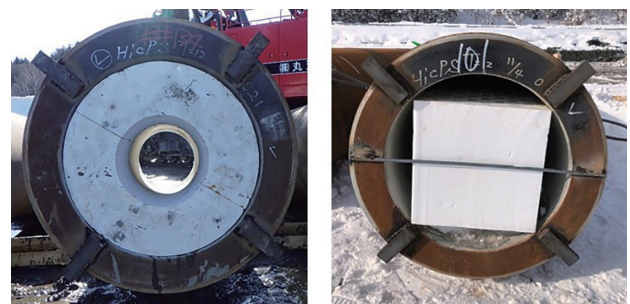
写真－1 EPS 設置状況

EPSの形は円柱形と四角形の2種類で施工し（写真－1）、杭内部の掘削については、バックホウにオーガーのアタッチメントを取付け、掘削を実施した（写真－2）。オーガーで掘削できない部分については、人力斫りで対応した。EPSは円柱形20本、四角形130本を設置した杭を打設し、円柱のEPSは加工費が高くなってしまった点で途中から加工が容易な四角形を使用した。EPSを設置した場合の方が設置していない場合より1.5倍の施工性が向上したが、セメントミルクとEPSを分別することが困難な状況となった。今後EPSを設置する場合は、現場の状況に合わせて設置本数を検討する必要がある。

削する必要があった。まずは、建築工事で使用される杭頭補強工法で杭内部を掘削する必要のない工法を検討したが、今回の建築確認申請の関係で、打合せが長期化する懸念があったため、杭内部の掘削を軽減する方法や早期に掘削に着手することを検討し、杭内部にEPSを設置した状態で基礎杭を打設し、セメントミルクの掘削量を減らす方法を実施した。

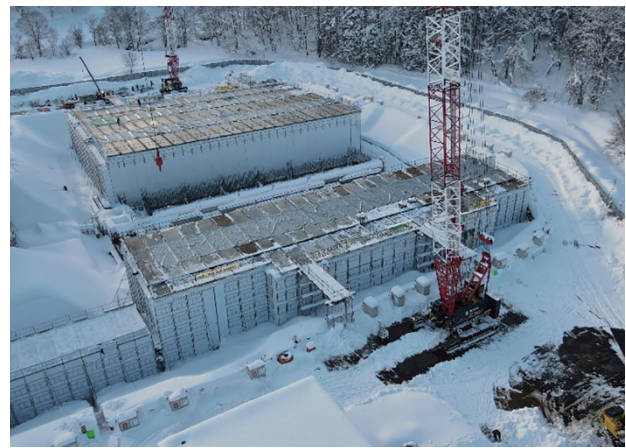
写真－3 冬季施工全景

当該工事は浄水場の供用開始時期が決められているため通年施工であり、冬季期間（12月～3月）もコンクリート打設を行うため、寒中コンクリートの品質を確保する必要があった。特記仕様書では、普通ポルトランドセメントの初期凍害に対する対策として、5℃以上の養生温度を9日間確保するように記載されており、詳細な養生計画を立案する必要があった（写真－3）。

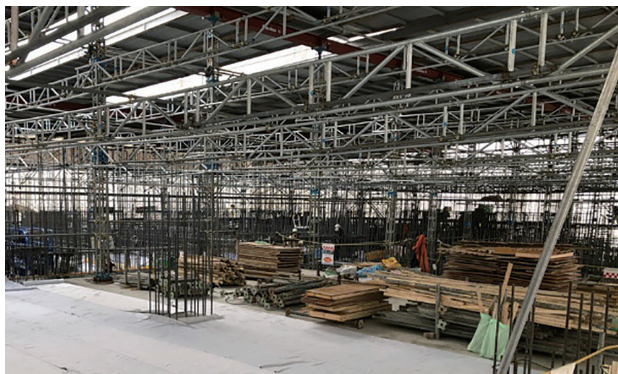
写真-5 養生上屋内の状況

外周面はシートで養生し（写真-5）、コンクリートの打込み温度は 5～20℃とし、上屋内の給熱養生を行い、5℃を 9 日間保つようにすることとした。コンクリートの材料は約 40℃の温水で練り混ぜたものを使用し、現場では、打込み温度を 5℃～20℃で管理した。コンクリートの養

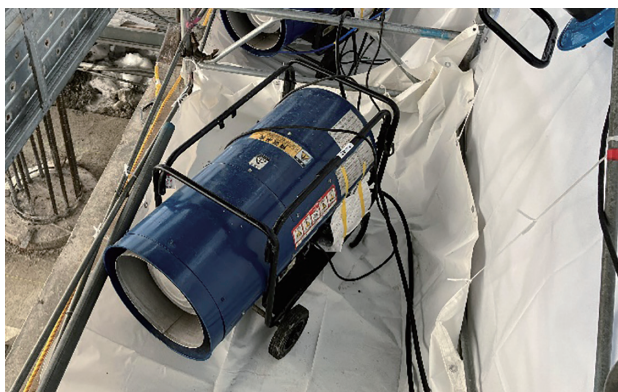
写真-6 温風ヒーター設置状況

生は、事前に養生上屋の大きさから給熱養生に必要な温風ヒーターの台数を算出した。温風ヒーターは、A 棟 52 台、B 棟 27 台となり、躯体外周に配置し、給熱養生を行った（写真-6）。

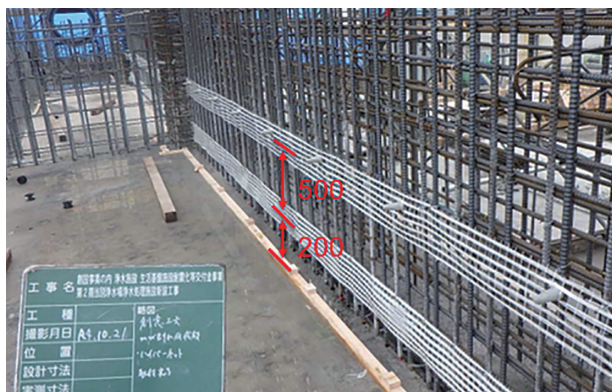
写真-8 ハイパーネット設置状況

ひび割れ幅 0.2 mm 以上のひび割れが発生した時の補修費について事前に協議を進めた結果、構造物の健全性確保を目的に 0.2 mm 以上のひび割れ補修方法として、含浸材の塗布やひび割れ注入をする方針となった。設計変更ではない現場での自責のリスク対策として、浄水場の構造上、水を溜める水槽部と水を溜めない通路及び部屋として分類でき、漏水の観点からひび割れ抑制のために水槽部の壁面となるとところにハイパーネットを壁の下部のみ設置し、ひび割れ抑制に努めた(写真-8, 9, 図-9)。
