高層建物スプリンクラー設備の中地震振動実験 Shaking Table Test of High-Rise Building Sprinkler Systems on Level-1 scale Earthquake

要 約

本実験では、代表的なスプリンクラー設備が中地震後も地震前と同等に機能を維持するために必要な 技術基準を検討するための基盤的情報を得ることを目的として、スプリンクラー設備を備えた実大試験 体について、高層建築物の応答を模擬した振動実験を行った.

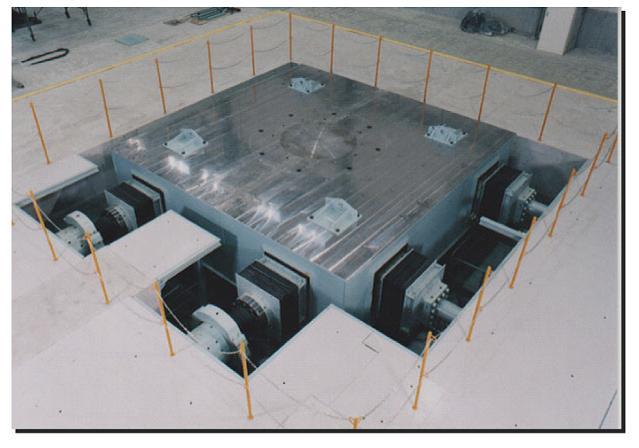
写真一1 三次元大型振動台

試験装置として, **写真-1**に示す3次元大型振動台 (5.5 m×5.5 m)を使用し, 天井試験体を設置するための 架台フレームを固定した. 架台フレームには剛性を確保 するために全構面にブレースを配置した.

架台フレームの固有振動数は,X軸方向(水平方向弱軸):約7Hz,Y軸方向(水平方向強軸):約10Hz,Z軸 方向(鉛直方向):約16Hzであった.

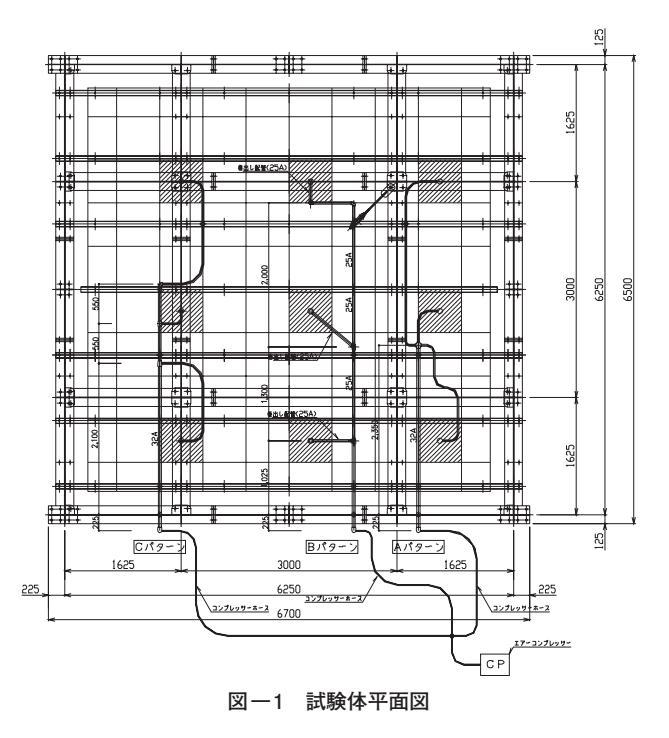
写真一2 試験体外観

天井の形式は超高層事務所ビルで一般的に採用されて いる 600 mm グリッドタイプ (システム天井) とした. 天 井外周サイズは,5460 mm×5460 mm である. 試験体の 外観を**写真-2**に,天井の外観を**写真-3**に示す.

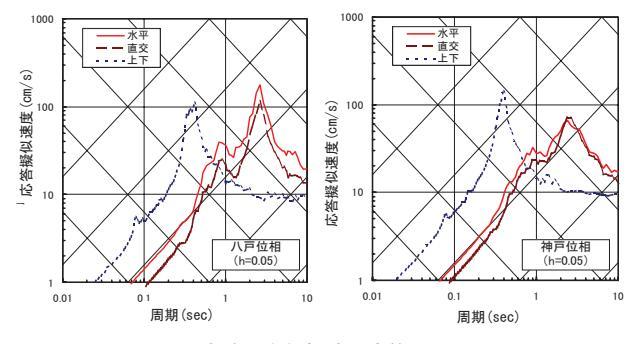
図-4 実験入力加振波の応答スペクトル

水平方向の主要動, 直交動については質点系地震応答 解析, 上下動については2次元フレーム地震応答解析を 行い,各フロアの応答加速度を求めた.モデル建物の固 有周期を表-2に示す.解析の結果,主要動, 直交動お よび上下動ともR階における応答が概ね各周期帯に亘 り最大となることから,R階の応答結果を実験入力加振 波として採用した.図-4に実験入力加振波の応答スペ クトルを示す.実験入力加振波の応答スペクトルのピー クは,八戸位相および神戸位相とも表-2に示す建物固 有周期近傍に生じている.紙面の都合上割愛するが,各 階とも概ね同様のスペクトル性状が確認できる.

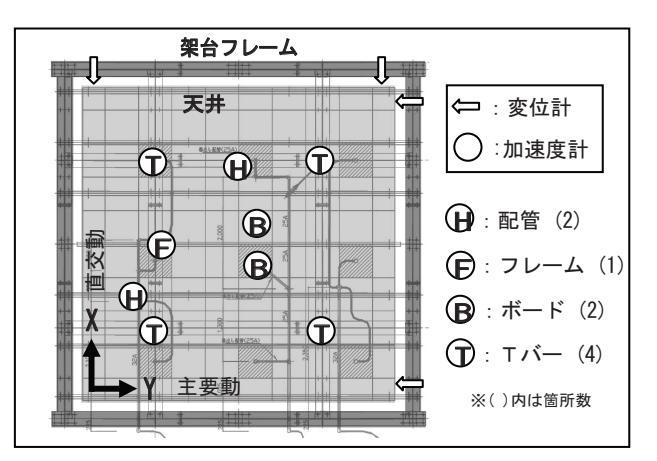
図-6 各部の計測位置

振動性状の計測については、図-6に示すように架台 フレーム上、Tバー、ボード(スプリンクラー有り、無 し)、配管(フレキ接続部、在来実管部)の加速度および 天井の変位とした.ここで、Y方向が主要動、X方向が 直交動である.加速度計設置状況の一部を**写真-6、写 真-7**に示す.

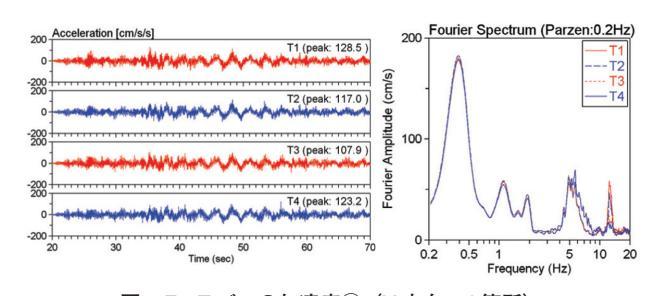
図-7にY方向の加速度時刻歴波形とフーリエスペクトルを示す.図-7より自由振動と同様に5.5Hz付近に ピークが確認できる.計測位置による差異がほとんどないため,Tバー全体は一体となって挙動していたと言える.なお,最大変位はX方向15mm,Y方向18mmであった.

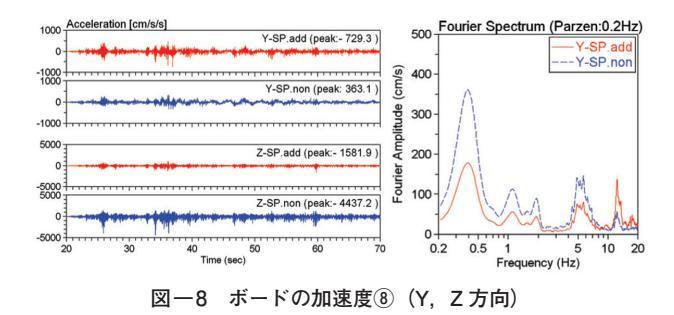
図-8にボード(スプリンクラー有り,無し)の加速 度時刻歴波形(Y,Z方向),加速度フーリエスペクトル (Y方向)を示す.Tバーと同様に5.5Hz付近にピークが 確認できる.Z方向の時刻歴波形で,スプリンクラー無 しは4Gを超える加速度となっており,ボードが浮き上 がって着地した時の波形と考えられる.スプリンクラー 有りは,ヘッド部とボードのクリアランスを設けている が,厳密にはシーリングプレートを介してつながってい るため,ほとんど浮き上がらなかったと考えられる.

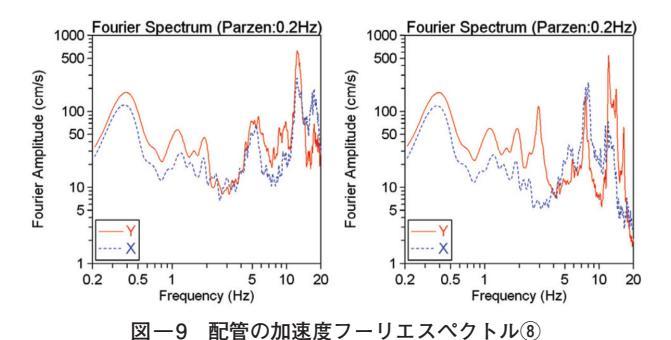
図-9に加速度フーリエスペクトル(X,Y方向)を示 す.フレキ配管の水平方向の振動は,長さ方向と直交方 向で異なるのは,配管吊り治具の剛性差の影響と考えら れる.直結配管の水平方向の振動は,長さ方向と直交方 向で差はない.スプリンクラーヘッドとボードの摩擦に より直交方向の剛性が高くなっているためと考えられる.

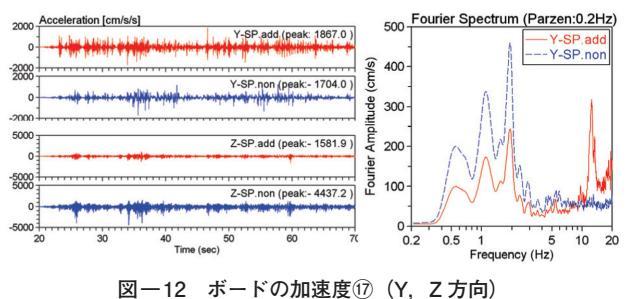
長周期成分をカット [0.5~50 Hz] して入力レベルを 300%とした加振がケース⑪である. 図-12 にボード(ス プリンクラー有り, 無し)の加速度時刻歴波形(Y, Z方 向),フーリエスペクトル(Y方向)を示す.加速度時刻 歴波形において最大加速度が10G(Z方向)を超えてい るのが確認でき,ボードのすべりや浮き上がりがより激 しくなり,Tバーと衝突していると考えられる.しかし ながらボードが外れたり,損傷を受けた形跡は確認され なかった.

刻歴波形において最大加速度が10G(Z方向)を超え ているのが確認でき、ボードのすべりや浮き上がりがよ り激しくなり、Tバーと衝突していると考えられる.し かしながらボードが外れたり、損傷を受けた形跡は確認 されなかった.
