NISHIMATSU TECHNICAL REPORT

床コンクリートひび割れ検査システム

屋内自律飛行UAVによる自動分割撮影

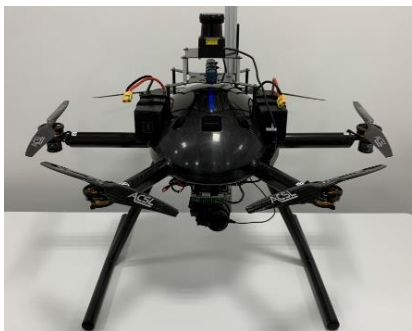
開発したUAV (PF-2:ACSL社製)

本システムのUAVでは、大型物流倉庫等の建物内の環境に適した飛行制御技術として、下に示す2種類のセンサーを融合させ、自己位置の推定、地図作成及び飛行制御を行うことで、建物内の柱・壁・床などを認識し非GPS環境においても、自律飛行を可能としています。自律飛行では、予めフライトプランを作成し、撮影ポイントの移動と床面の分割撮影を自動で行うことができます。

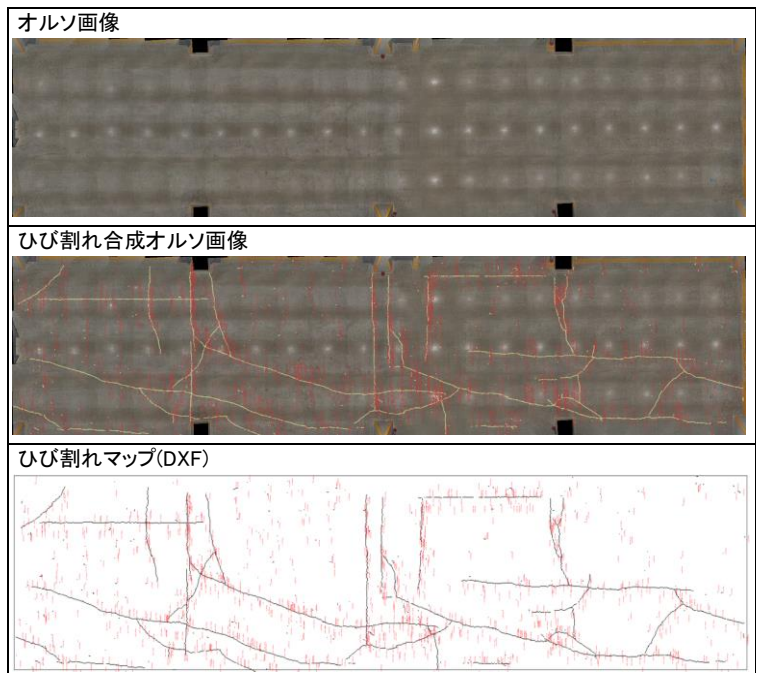
ひび割れマップの作成

※黒い線はひび割れを表し、赤い部分はひび割れ幅を文字表示しています。

本システムでは、ドローンにて自動撮影した分割画像の合成(オルソ画像)、AI解析によるひび割れ検出を行い、ひび割れ積算、オルソ画像、ひび割れ合成オルソ画像、ひび割れマップ(DXF)の出力を行います。
