希少動植物生育地域での施工状況報告

工事名 沖縄科学技術大学院大学
第4研究棟新営その他工事
発注者 学校法人沖縄科学技術大学院大学学園
工事場所 沖縄県国頭郡恩納村字谷茶 1919-1 (図一1)
工期 平成29年3月13日～平成31年3月29日
工事概要 大学（研究所）新築工事
建築面積：6,383.138 m²
延床面積：18,515.020 m²
構造：RC造，SRC造
階数：地上4階，地下2階

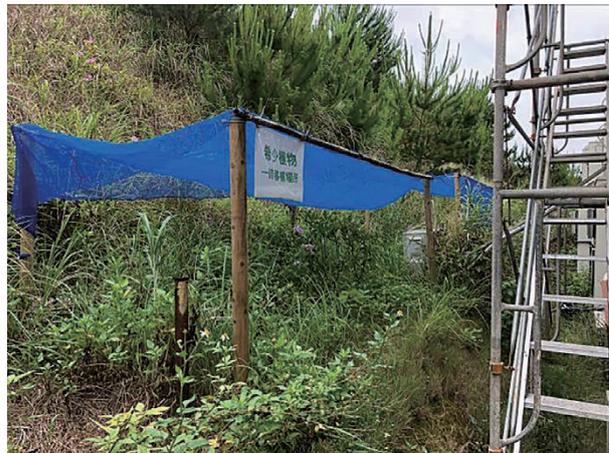
写真一2 移植状況

建物は、傾斜した敷地いっばいに計画されていることから、必要な工事動線を確保しながら工事を進めるため、構台を架設する必要がある。作業構台を小さくするために一部敷地を改変し、工事車両動線を確保することで、環境負荷を低減する計画とした。敷地を改変する前に金属探査、希少種の調査と移動、伐採をしたうえで作業動線を造成した。工事完了時に敷地を復元する必要がある。このときに使用できるよう植物や表土を保管（写真一2、写真一3）しており、復旧時に使用する予定である。

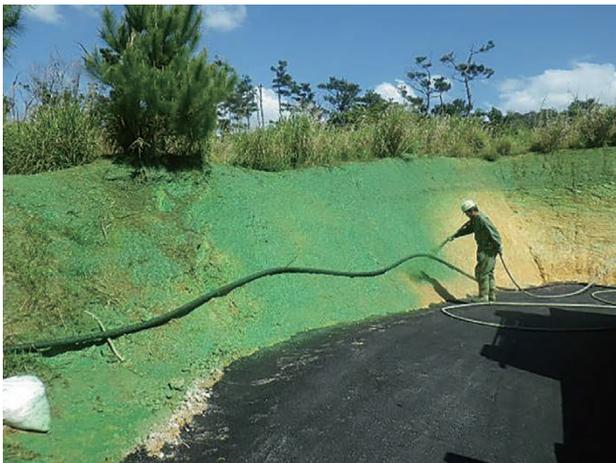
写真一4 法面種子吹付状況

また、赤土の降雨による侵食を防止するために、法面には種子吹付または乳剤散布を、工事車両動線には仮設アスファルト舗装を施し、工事完了後撤去する計画とした(写真一4)。

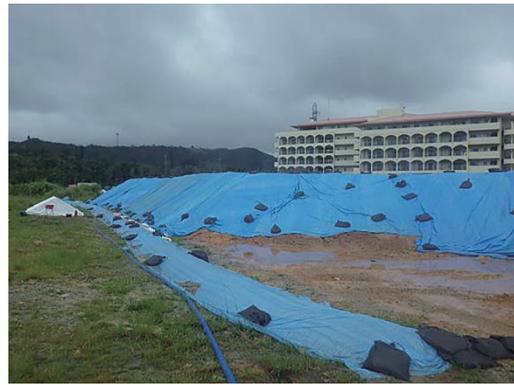
写真一5 建設発生土仮置状況

本工事の建設発生土は大学敷地内の指定場所に仮置きと定められている。仮置きする建設発生土は指定場所に集積成形し、ブルーシートで覆うこととした。盛土周囲には小堤工を設け、盛土の浸食による赤土流出を抑える対策を施した(写真一5)。

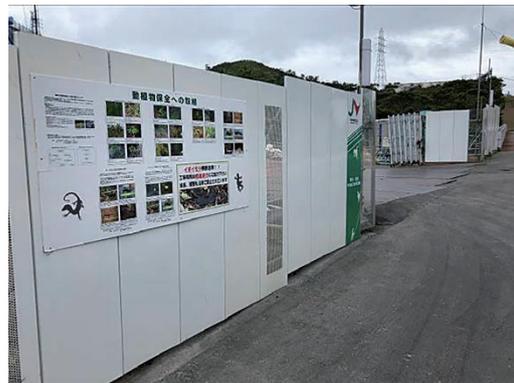
写真一6 作業員への啓蒙状況

協力業者には災害防止協議会時に、作業員には新規入場時教育や毎日の朝礼時に希少種の保護についての指導教育を行った。また、作業員詰所および工事ゲートに希少動植物保護に関する看板を設置(写真一6)し、工事関係者への周知を行った。
