# RC+W の木質ハイブリット構造の施工報告

Construction report of RC+W woody hybrid structure

伊藤博明\*  
白取健一\*  
志村 修\*  
亀岡優人\*

\*北日本（支）平取建築（作）

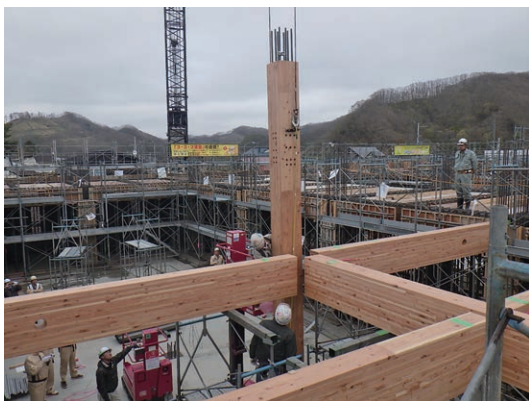
写真-1 木構造柱建込み状況

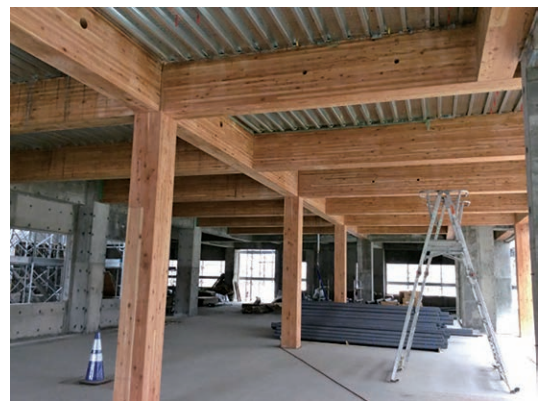
写真-3 内部 RC 型枠解体状況

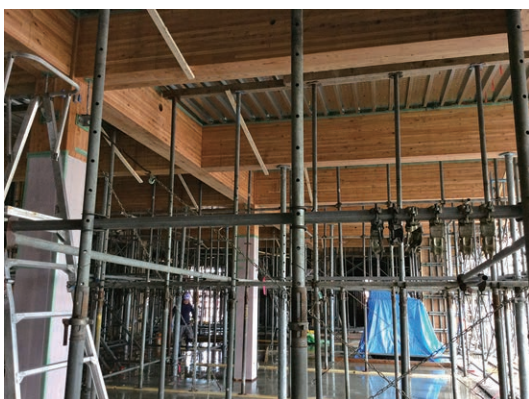
写真-2 木構造見え掛かり部打設中

- RC+Wの木質ハイブリット構造において、国内初の一体施工を行った。
- 在来RC型枠工法の途中に木構造の架設工程を組み込み、最後にコンクリートを打設することで混構造の一体施工を行う工程計画、詳細納まりを検討し、実施した。
- 施工中、不安定な状態になると想定された木構造の仮受け方法を検討し、計画通り施工を行った。
- 見え掛かりとなる木構造部材について、生コンクリート打設時の汚損の可能性を事前実験により検証し、最適な養生方法を確認し、実施工において効果を得た。

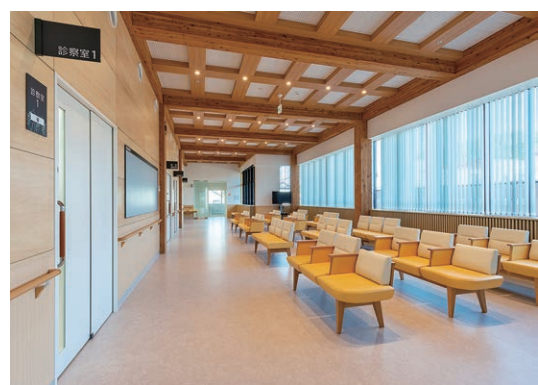
写真-4 木構造完成後（待合ロビー）
