# シールド掘進中に遭遇した障害物の撤去と再発進について

Removal plan and construction of underground obstacles that found in front of the shield

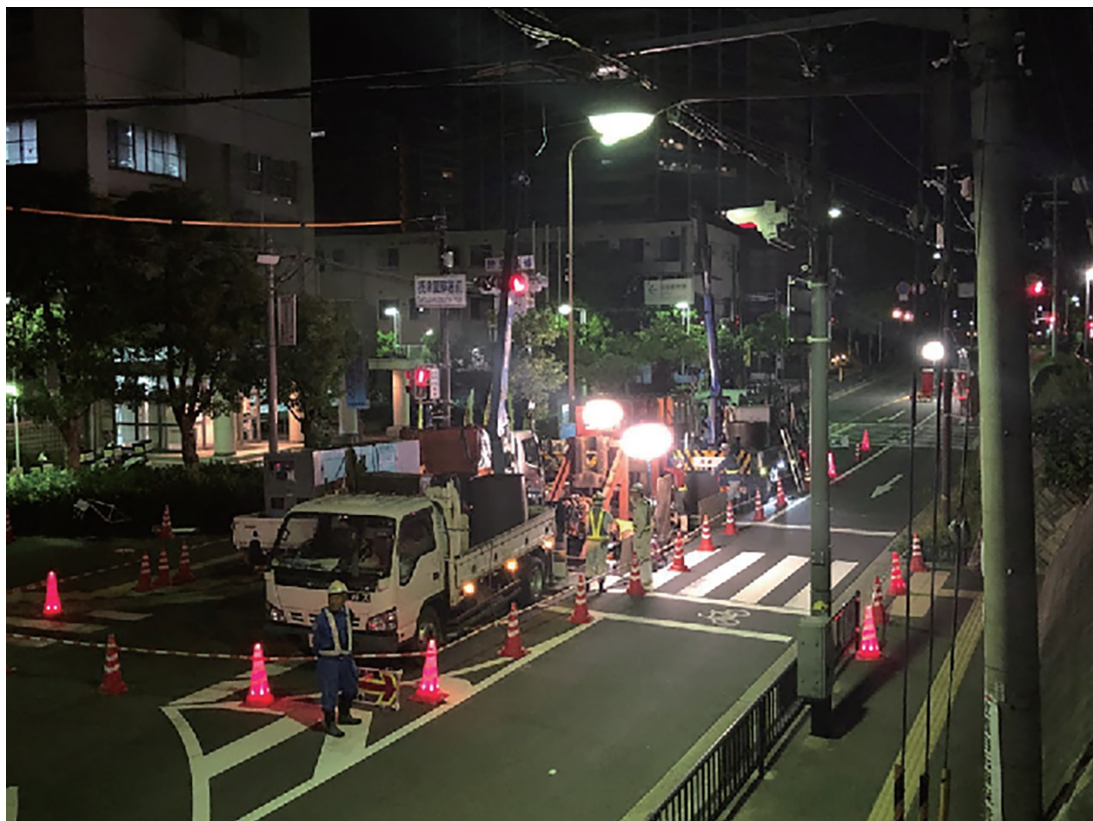
図一1 引抜状況写真

泥水式シールド掘進中に出現した想定外の地中埋設杭に対して，試掘等の調査を行い撤去方法の検討を行った．現場状況や工期からベビーモール工法により縁切りを行い，クレーンにて引抜きすることとしたが，撤去対象の土留杭以外にも地中に存在した腹起し，切梁により，ベビーモール削進が進まない状態となった．また，意図せず切断してしまった腹起し，切梁の鋼材片をシールド断面に残置している可能性があった．地中埋設杭撤去中に発生したこれらのトラブルに対して，それぞれ，油圧ジャッキによる引抜，鋼製ケーシング土留工法（L-mole 工法）による鋼材片回収を行い，無事，再発進した．
